## **VW Transporter IV avec ABS, jusqu'au 04/2000**

### **Le témoin d'usure des garnitures de frein reste constamment allumé**

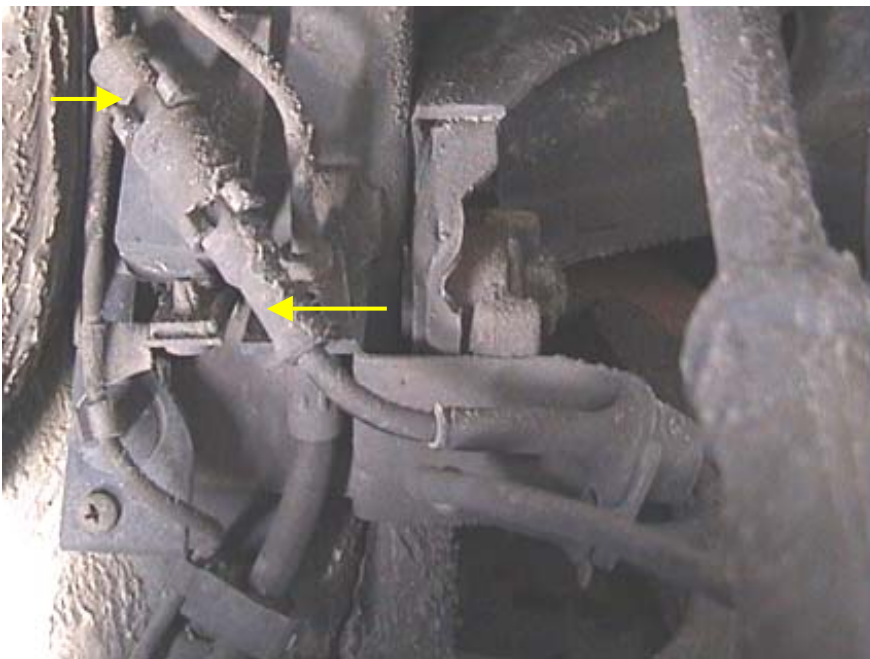
Sur les véhicules mentionnés ci-dessus, si le câble pour le témoin d'usure des garnitures de frein a été mal clipsé ou clipsé trop court (voir photo), ceci peut provoquer l'allumage permanent du voyant lumineux au tableau de bord.

Sur les véhicules équipés de jantes de 15 pouces, il n'y a qu'un seul câble pour le témoin d'usure des garnitures de frein. Il est situé à l'avant gauche.

Sur les véhicules équipés de jantes de 16 pouces, il y a deux câbles pour le témoin d'usure des garnitures de frein. Ils sont situés à l'avant gauche et à l'avant droit.

Lors de la remise en état et/ou de la prolongation des câbles, se rappeler que leur longueur doit être adaptée au braquage maximal (gauche et droit) de la direction. Il est également important d'étancher la zone réparée contre les infiltrations d'eau (utiliser une gaine thermorétractable, du ruban adhésif, ...).
