OPEL Agila année modèle 2001-2003 avec moteurs Z10XE / Z12XE

Le moteur manque de puissance et fonctionne par saccades

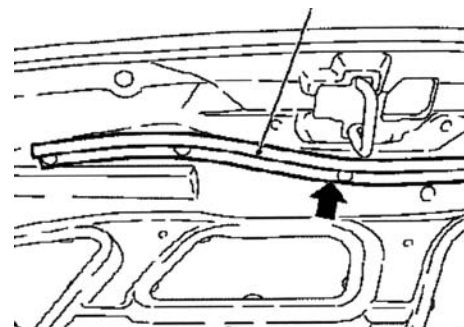
Figure 1

Le débitmètre d'air défectueux peut être la cause d'un moteur qui manque de puissance et fonctionne par saccades. Le code défaut P0170 (Défaut préparation mélange) est enregistré. De la vapeur d'eau est aspirée par le système d'admission et détériore le capteur du débitmètre d'air.

- Remplacer le débitmètre d'air.
- Défaire le joint d'étanchéité du capot moteur et le découper jusqu'au troisième clip de fixation (voir fig. 1).
- Fixer un nouveau joint d'étanchéité au capot moteur avec deux clips de fixation (voir fig. 2). Veillez à appliquer la surface adhésive du joint au capot de façon uniforme.
- Effacer le code défaut de la mémoire.
