## Audi A6, 2.4 Model Year 1998

### L'auto si spegne

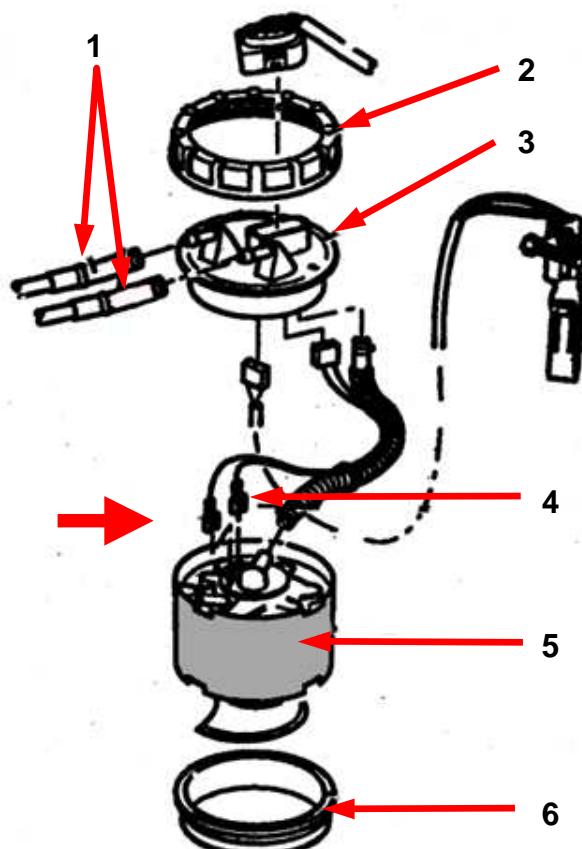
Se viene segnalato questo problema, è possibile che vi sia un cavo spelato.

Nel cavo positivo giallo della pompa carburante presente nel serbatoio carburante, l'isolamento si logora. Il punto logorato entra in contatto con il connettore elettrico del cavo di massa, provocando un cortocircuito e bruciando il fusibile 28 (pompa carburante elettrica).

Per eliminare questo difetto, viene montato un nuovo fascio cavi con connettori angolari. Questo fascio cavi è fornito dal costruttore.

- Estrarre il fusibile 28 e far girare brevemente il motore per ridurre la pressione del carburante.
- Spegnere il quadro.
- Smontare il divano posteriore e rimuovere la copertura in plastica dal pavimento della carrozzeria.
- Estrarre i due tubi flessibili del carburante (1) dalla flangia (3) della pompa carburante.
- Svitare il dado a risvolto (2) e rimuoverlo.
- Togliere la flangia (3) dal serbatoio tirandola verso l'alto.
- Controllare che il fascio cavi (4) verso la pompa carburante (5) non sia danneggiato.
- Se si vedono punti di sfregamento, sostituire il vecchio fascio cavi con il fascio di cavi per la riparazione con

- Quindi fissare il fascio cavi al tubo flessibile del carburante con le fascette (fornite in dotazione) in modo da escludere nuovi danni.
- È necessario sostituire anche la guarnizione della flangia (6), che deve essere ordinata separatamente.
- Reintrodurre la flangia nel serbatoio in modo che i contrassegni a freccia del serbatoio e della flangia coincidano.

Rimontare tutti i pezzi smontati nella sequenza contraria. Dopo la riparazione il fusibile 28 (15A) deve essere sostituito con uno nuovo da 20A.
