## **BMW Serie 3 (E 46) con memoria sedile**

### **Posizione di ritorno dello specchietto retrovisore esterno imprecisa**

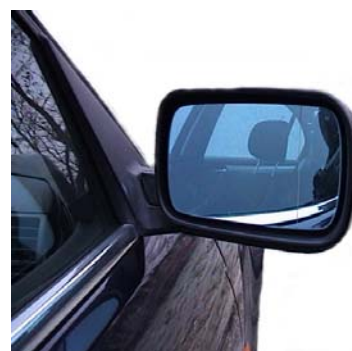
Inserendo la retromarcia lo specchietto retrovisore lato passeggero si abbassa fino a che diventa visibile il cordolo di pietra. Inserendo la marcia in avanti lo specchietto ritorna nella posizione originaria. Su questi veicoli però può succedere che a causa di scostamenti meccanici nel funzionamento dello specchietto non sia possibile il riposizionamento preciso.

La posizione varia ad ogni nuovo processo di circa 2° verso l'alto. Solo azionando l'interruttore della posizione della memoria sedile lo specchietto ritorna nella posizione originaria.

In questo caso sostituire la centralina (memoria sedile) del lato passeggero. Per sostituire la centralina, smontare il pannello portiera.
