## **Opel Astra G, Zafira, Vectra B Tutte dall'anno di produzione 1998**

### **La spia dell'airbag si accende**

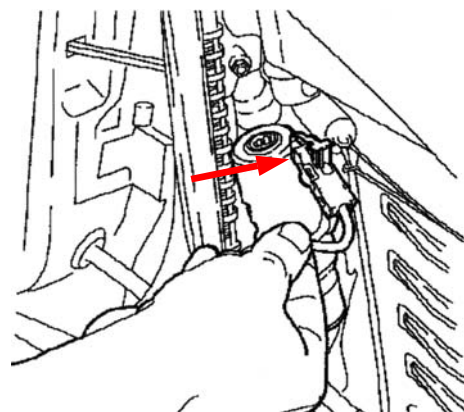
Abb. 1

Se viene segnalato questo problema, la causa potrebbe essere un contatto irregolare nel connettore di collegamento del sistema di ritenuta (pretensionatore cintura).

- Scollegare la batteria e attendere un minuto fino a quando non si è scaricato il condensatore.
- Sui sedili anteriori allentare il rivestimento dello schienale.
- Sbloccare il connettore di collegamento degli airbag laterali e del sistema di ritenuta dal supporto (vedi fig. 1).
- Staccare la connessione a spina.
- Rimuovere il nastro isolante lungo circa 2 cm dal fascio cavi.
- Staccare il connettore elettrico del fascio cavi dell'airbag e spelare le estremità del cavo per ca. 10 mm. Eseguire le stesse fasi di lavoro anche per il cablaggio del sistema di ritenuta.
- Collegare l'estremità del cavo con l'aiuto di giunzioni a saldare CWT (articolo n. Hella: 8KW 744 888-003). Si deve inoltre prestare attenzione a non scambiare i cavi.
- Isolare il fascio cavi e collocarlo nuovamente nel tubo
