## **Fiat Bravo/Brava**

### **Data di costruzione da 10.1995 a 10.2001**

#### **Le luci anabbaglianti non si accendono**

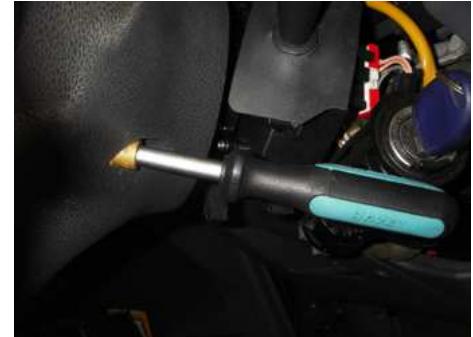
Fig. 1

- Scollegare la batteria mezz'ora prima dell'inizio dei lavori per consentire lo scaricamento del condensatore dell'unità airbag.
- Smontare il rivestimento superiore e inferiore del volante.
- Scollegare le viti di fissaggio dell'unità airbag (brugole) (v. fig. 1) ed estrarre con cautela l'airbag dal volante.
- Scollegare il connettore (giallo per l'unità airbag; bianco per il volante).
- Smontare il dado di fissaggio dal volante. Nel rimuovere il volante, prestare attenzione a far passare con cautela i cavi attraverso l'apertura, altrimenti si rischia di danneggiare i connettori (v. fig. 2).
- Scollegare il connettore dal corpo della bobina (v. fig.

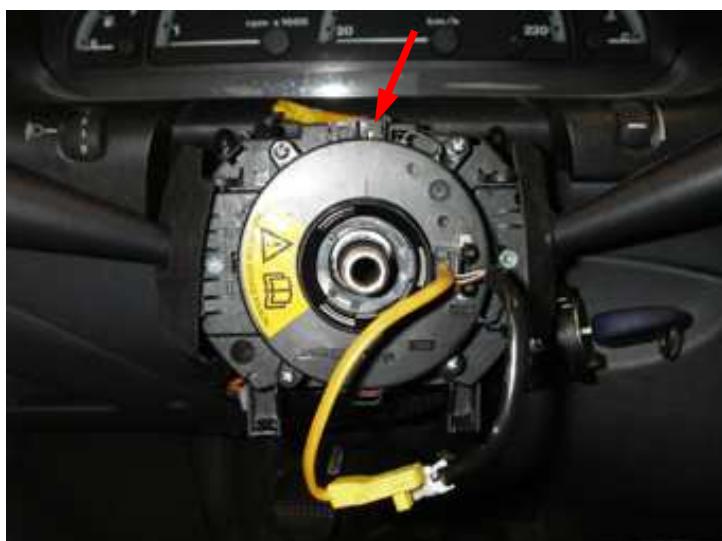
Fig. 3

3, freccia rossa).

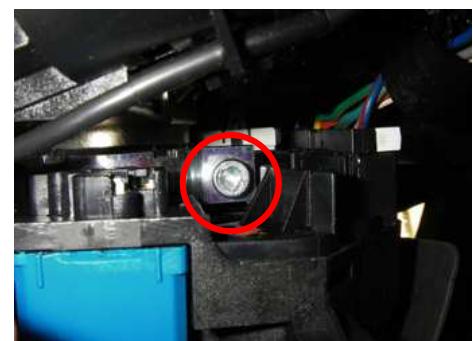
Fig. 4

- Svitare la vite di fissaggio dal devioguida (v. fig. 4) (per accedere alla vite si deve partire dal basso).
- Staccare tutti i connettori dal devioguida e scollegare questo dal piantone sterzo.
- Staccare l'intermittenza degli indicatori di direzione dal vecchio devioguida e collegarla a quello nuovo.
- Collocare e fissare correttamente il nuovo devioguida sul piantone sterzo.
- Fissare nuovamente tutte le parti smontate nella sequenza contraria. **Fissare il dado del volante secondo le prescrizioni del costruttore!**
- Collegare la batteria.
- Controllare la perfetta funzionalità del nuovo devioguida.
