Mercedes Benz Classe C (W 203)

Guasto degli indicatori di direzione anteriori.

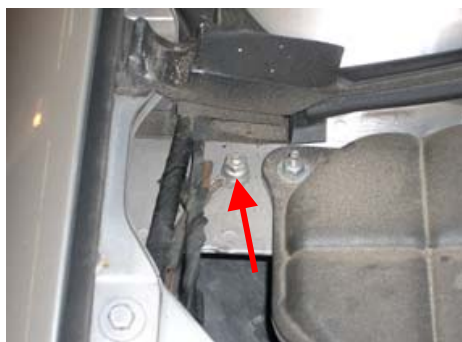
Punto di massa destro

- Smontare l'alloggiamento dell'indicatore di direzione dall'involucro del proiettore.
- Estrarre il connettore dal proiettore.
- Estrarre dal connettore il cavo di collegamento lato veicolo per l'indicatore di direzione (lato destro - spinotto 1 cavo verde/nero, lato sinistro - spinotto 1 cavo bianco/nero). Chiudere l'apertura nel connettore con un tappo cieco.
- Inserire il cavo di collegamento nel connettore di riparazione per l'indicatore di direzione. Collegare il cavo di massa al punto di massa (figura) lato veicolo.
- Montare il fascio cavi nuovo dell'alloggiamento dell'indicatore di direzione e bloccarlo con le fascette serracavi.
- Inserire l'indicatore di direzione nell'involucro del proiettore.
- Controllare il funzionamento.

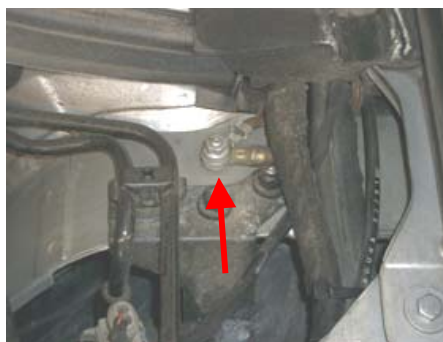
Punto di massa sinistro
