## **Opel Vectra-C** **Data di costruzione da 2003 a 2005** **Tutti i veicoli con AFL (fari adattativi)**

### **La spia delle luci si accende**

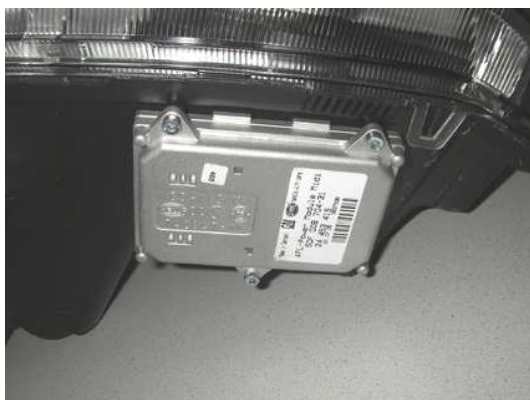
Se viene segnalato questo problema, la causa potrebbe essere un modulo di potenza difettoso. È inoltre possibile che vengano memorizzati i codici di guasto B1461 e B1462.

Questo inconveniente si verifica principalmente se si transita su strade dissestate. È quindi opportuno chiedere al cliente se è questo il caso. Ai fini della diagnosi, questo guasto può anche essere riprodotto in modo relativamente semplice.

Cancellare la memoria guasti prima di transitare con il veicolo su una strada dissestata. Dopo breve tempo viene visualizzato il guasto. In questo caso si deve sostituire il modulo di potenza in questione sul proiettore. Poiché il modulo è montato in basso sul proiettore (v. fig.), si deve smontare il proiettore per la riparazione.

Dal n. telaio W0L0ZCF6851100331 viene montato un nuovo modulo.
