Volvo V70 Combi Fino alla data di costruzione 2000

Sostituzione lampadine nella parte superiore della fanaleria posteriore.

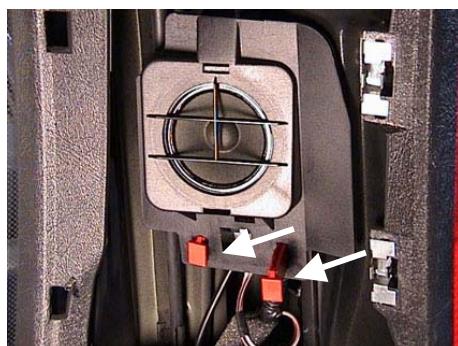
Figura 1

- Sganciare la copertura dall'altoparlante (figura 1).
- Estrarre entrambi i dispositivi di bloccaggio rossi (figura 2) del fissaggio dell'altoparlante.
- Sganciare il gancio inferiore del supporto dell'altoparlante ed estrarre l'altoparlante tirando verso il basso (figura 3).
- Sganciare il supporto delle lampadine (figura 4).
- Sostituire la lampadina, controllare il funzionamento
- Rimontare i componenti nella sequenza contraria.
