Alfa 156 Alle modellen

Afdekking van de zekeringenkast raakt los.

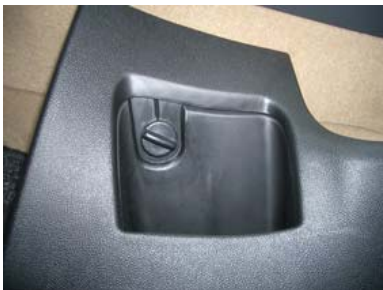
Afbeelding 1

Wanneer bij dit type auto de afdekking van de zekeringenkast losraakt, wordt dit mogelijk veroorzaakt door een onvoldoende spankracht van de bevestigingsklemmen. Om het probleem op te lossen moet een aangepaste afdekking met een bevestigingsschroef (zie afbeelding 1) worden gemonteerd. Ga hiervoor als volgt te werk:

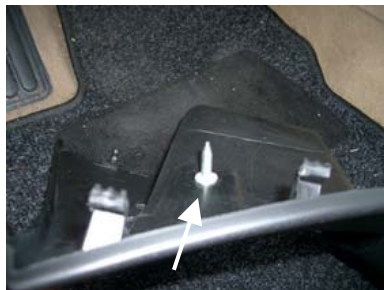
Afbeelding 2

Schroef met kunststof ring

- Oude afdekking verwijderen.
- Kunststof ring van de bevestigingsschroef van de nieuwe afdekking verwijderen en de schroef naar buiten trekken (zie afbeelding 2).
- De afdekking op de juiste plaats houden en door het gat van de bevestigingsschroef een markering aanbrengen op het dashboard.
- De afdekking weer verwijderen en op de plaats van de markering een gat van 8 mm in het dashboard boren.
- De metalen klem met schroefdraad over de boring aanbrengen (zie afbeelding 3).
- Bevestigingsschroef en kunststof ring weer in de afdekking plaatsen en de afdekking monteren.
- Tot slot de bevestigingsschroef vastdraaien.

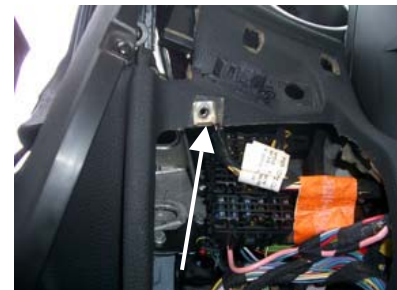
Afbeelding 3

Metalen klem met schroefdraad
