## **Alfa Romeo 147, alle versies met zijdelingse airbags**

### **Oplichten van de airbaglamp**

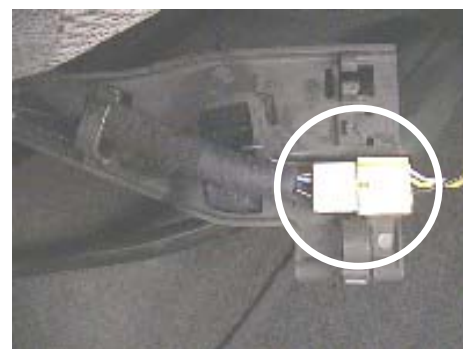
Wanneer een klacht zich voordoet over de hierboven vermelde storing dan kan de stekker van de airbag-kabelstreng de oorzaak zijn (zie afbeelding). Bij veranderingen aan de zitpositie wordt de stekkerverbinding trekbelast. Door een slechte installatie en de gebrekkige bevestiging van de kabelstreng komt de stekkerverbinding dan los te zitten en wordt het elektrische contact onderbroken.

- De minpool van de batterij afklemmen
- De houder van de kabelstreng door een draaiing naar voren en door het uithaken aan het draaipunt van het onderste deel van het zitframe scheiden
- De stekkerverbinding samendrukken
- Vervolgens moet de kabelboom zoals in de desbetreffende afbeelding gelegd en met plastic kabelverbinders bevestigd worden
