## **BMW 3-serie (E 46) met stoel met geheugenfunctie**

#### **Terugstelling van buitenspiegel is onnauwkeurig.**

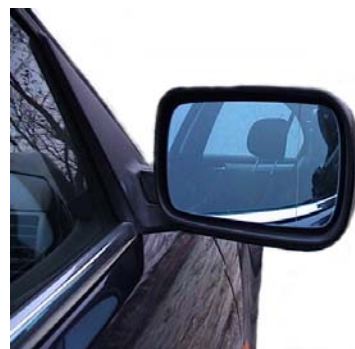
De bovenstaande storing kan worden veroorzaakt door het regelapparaat (spiegelgeheugen).

Wanneer de achteruitversnelling wordt ingeschakeld, gaat de rechterbuitenspiegel zo ver omlaag, dat de stoeprand zichtbaar wordt. Wanneer de vooruitversnelling wordt ingeschakeld, keert de spiegel vervolgens terug in de oorspronkelijke positie. Bij dit type auto is het echter mogelijk, dat door mechanische afwijkingen in de spiegelaandrijving de spiegel niet meer nauwkeurig wordt teruggeplaatst.

De positie verandert bij iedere nieuwe terugstelling met ca. 2° naar boven. Pas nadat de positieschakelaar voor het stoelgeheugen wordt geactiveerd, keert de spiegel terug naar de oorspronkelijke positie.

In dit geval moet het regelapparaat (spiegelgeheugen) aan de passagierszijde worden vervangen. Om het regelapparaat te vervangen moet de deurbekleding worden gedemonteerd.
