## **Mercedes-Benz type 170 (SLK) 202 (C-klasse) 208 (CLK) 210 (E-klasse)**

#### **Keuzehandel is geblokkeerd.**

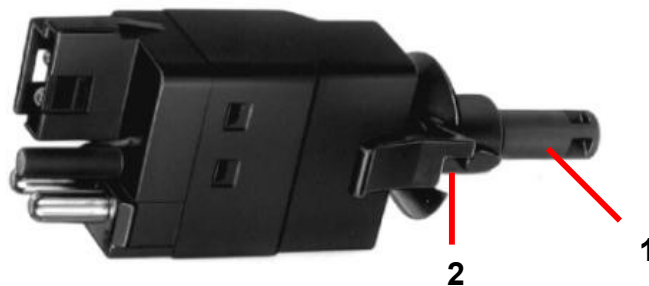
- Bedieningsstift (1) van de remlichtschakelaar helemaal naar buiten trekken.
- Rempedaal volledig intrappen.
- Remlichtschakelaar in de houder plaatsen en draaien tot de vergrendeling (2) vastklikt.
- Rempedaal loslaten. De pedaalweg wordt automatisch ingesteld.

Wanneer bij dit type auto de keuzehandel niet uit de parkeerstand kan worden bewogen (ondanks ingetrapt rempedaal), wordt dit mogelijk veroorzaakt door de remlichtschakelaar. In dit geval krijgt de keuzehandelmodule geen signaal van de remlichtschakelaar. In het storingsgeheugen van de keuzehandelmodule is geen storing geregistreerd. Om de storing op te lossen, moet de remlichtschakelaar worden vervangen. Ga hiervoor als volgt te werk:

- Bekleding onder het stuur demonteren.
- Stekker van de remlichtschakelaar lostrekken.
- Remlichtschakelaar draaien en naar buiten trekken.
