VW

Passat (3B, 35i)

Met Motometer-combi-instrument

Uitval van diverse functies

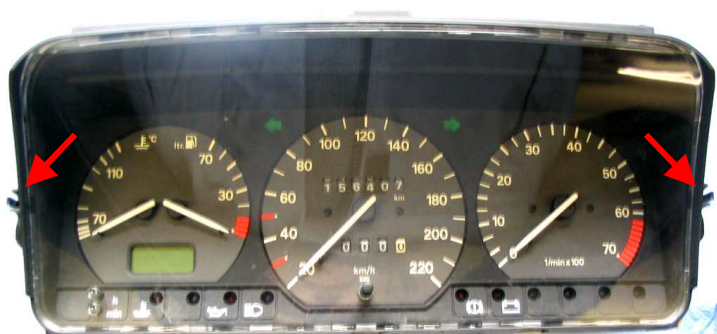
Afb. 1

- Verwijder de 2 schroeven van de kunststofafdekking (afb. 1), verwijder de afdekking
- Trek de temperatuur-/brandstofmeter en toerenteller los
- Draai de 4 schroeven van de snelheidsmeter los en verwijder de snelheidsmeter (afb. 2)
- Verwijder de schroef op en de schroef naast de spanningsstabilisator (afb. 3)
- Trek de printplaat voorzichtig naar buiten. Druk iets vanaf de achterzijde en houd de borgnokjes aan de binnenkant in het oog
- Controleer de aansluitpin van de centrale stekker (afb. 4)

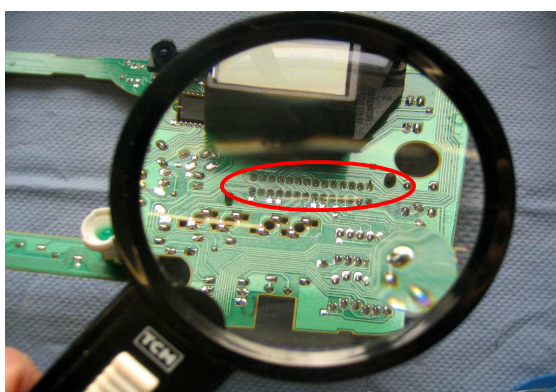
Afb. 5

- Controleer met een vergrootglas (afb. 5+6) de soldeerpunten van de centrale aansluitstekker en soldeer eventueel over
- Monteer het combi-instrument in omgekeerde volgorde
- Bouw het combi-instrument in het voertuig in
- Controleer de werking

Als bij deze voertuigen diverse functies van het combi-instrument uitvallen, wordt dit mogelijk veroorzaakt door slechte soldeerverbindingen tussen de aansluiting van de centrale stekker en de printplaat. De uitval van de functies kan zich als volgt kenbaar maken:
