Ford Mondeo II met TD-motor

Gloeilamp van de linkerkoplamp vervangen

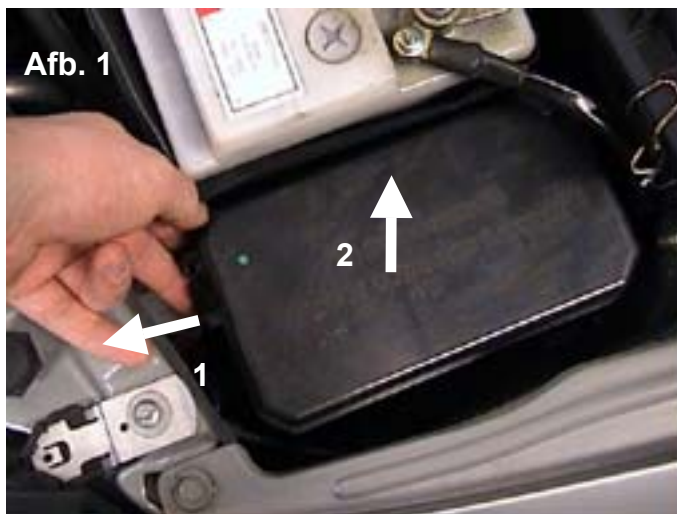
1. Radiocode noteren.
2. Afdekkap van de zekeringenkast verwijderen (afb. 1). Borgklem naar voren trekken (1) en vervolgens de kap naar boven wegnemen (2).

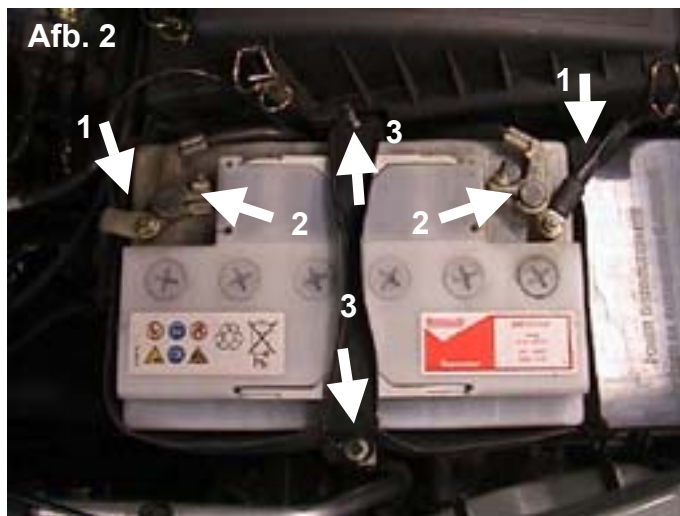
3. Kabel (afb. 2) losmaken van de accupoolklemmen (1).
4. Accupoolklemmen losmaken en wegtrekken (2).
5. Moeren van de accubevestiging losschroeven (3).
6. Accu uit de houder nemen.

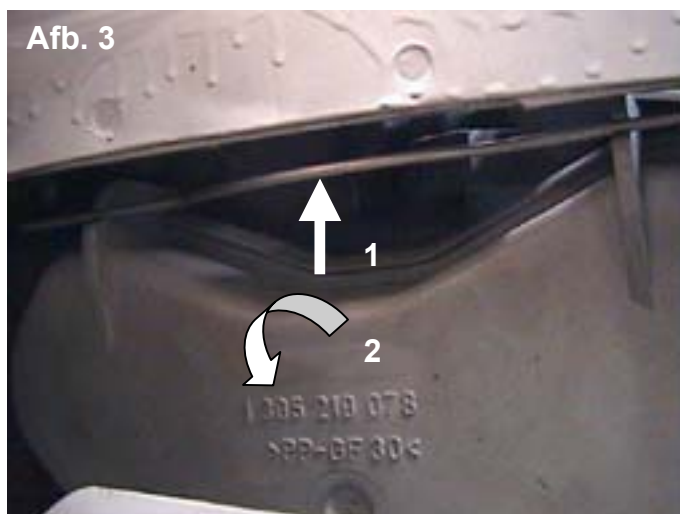
7. Sluitbeugel (afb. 3) naar boven drukken (1) en de kap van de koplamp verwijderen (2).
