Ford Puma, alle modellen

Condensvorming in de koplampen

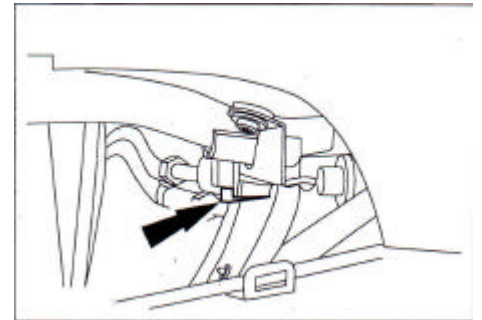
1. Koplamp uitbouwen, oude ontluchtingsslang en clip verwijderen
2. Kentekenplaat en luchtgeleiding in voorbumper uitbouwen
3. Clip, steun, ontluchtingsslang en randbescherming in uitsnede van de luchtgeleider inbouwen (zie afb.)
4. Filter in koplamp vervangen
5. Nieuwe ontluchtingsslang aanbrengen
6. Koplamp inbouwen en ontluchtingsslang op de markering in de steun vastklikken
7. Luchtgeleiding en kentekenplaat monteren
8. Handelingen bij andere koplamp herhalen

De ontluchtingsslang aan de rechterkant moet voor de koelvloeistofslang worden aangelegd.

Ontluchtingsslang niet knikken.
