## Opel Astra-G 98 – 2000 Zafira 99 – 2000

### Lekkage tussen het koplampglas en het lamphuis.

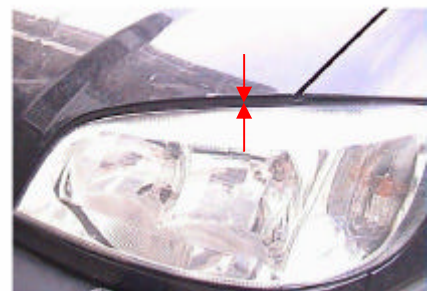
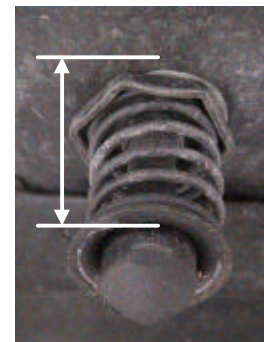
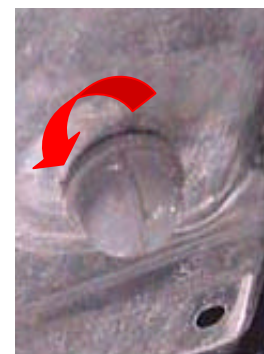
Als bij bovengenoemde auto's vocht in de koplamp komt, kan dit het gevolg zijn van een te kleine afstand tussen motorkap en koplamp. Door deze te kleine afstand drukt of slaat de motorkap op de koplamp, wat leidt tot beschadiging. Om dit probleem op te heffen, moet de defecte koplamp worden vervangen. Daarnaast moeten de volgende handelingen worden uitgevoerd:

1. Sluiting van de motorkap opnieuw afstellen. Daarvoor, bij geopende motorkap, de afstand van de onderzijde van de motorkap tot de schijf van de sluitring meten en opnieuw afstellen. De nieuwe afstand berekent men aan de hand van de oude maat +1,0 – 1,5mm.
2. Aanslagrubber in de motorkap een kwartslag uitdraaien.

Controleer de nieuw afgestelde afstand tussen de motorkap en het koplamp rubber. Gebruik daarvoor een voelmaat 0,5 mm. Deze moet zonder weerstand door de spleet kunnen worden bewogen.
