## **Opel Astra G** **Alle modellen vanaf bouwjaar 1999**

### **Geluiden uit de omgeving van de binnenverlichting.**

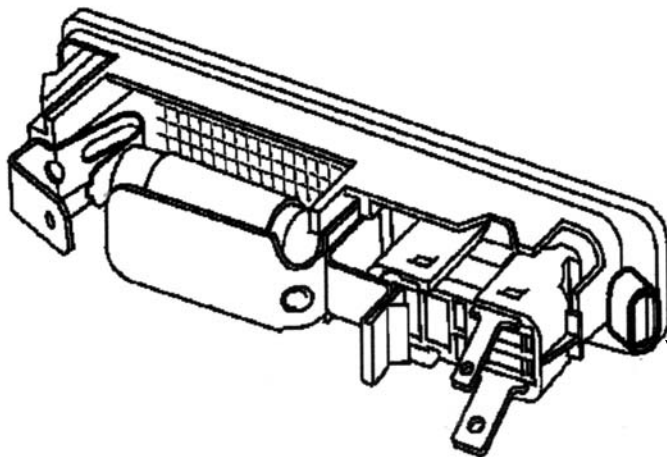
Wanneer bij dit type auto geluiden hoorbaar zijn uit de omgeving van de binnenverlichting, dan kan de oorzaak hiervan in de binnenverlichting liggen. Door te veel speling tussen de montageopening en de bevestigingshaak van de binnenverlichting klappert deze in de handgreep. Om het klapperende geluid kwijt te raken, gaat u als volgt te werk:

Bevestigingshaak met  
stuk slang

- De binnenverlichting demonteren.
- Een circa 3 mm lang stuk afsnijden van een waterslang van de ruitensproeierinstallatie.
- Het stuk slang op de bevestigingshaak van de binnenverlichting schuiven.
- Binnenverlichting weer monteren en controleren of alles nu goed vast zit.
