**Opel Corsa-B, bouwjaar tot 1993**  
**Tigra, bouwjaar tot 1995**  
**Astra-F, bouwjaar tot 1992**  
**Vectra-B, bouwjaar tot 1996**  
**Calibra, bouwjaar tot 1990**  
**Omega-B, bouwjaar tot 1994**

## **Hendel van richtingaanwijzer keert niet automatisch terug naar middenstand.**

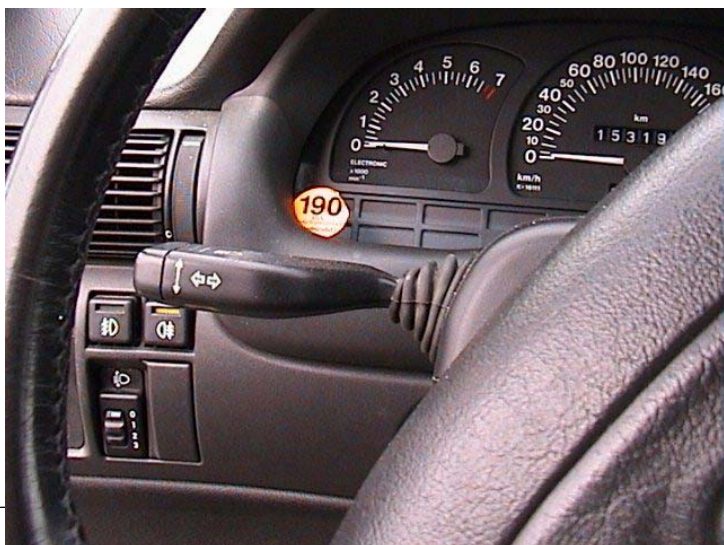
Als de hendel van de richtingaanwijzer na gebruik niet terugkeert naar de middenstand, terwijl de hendel op zich in orde is, kan dit worden veroorzaakt door het volgende: De hendel is verkeerd of slechts aan één zijde gemonteerd op de stuurkolom.

Om het probleem op te lossen moet u de kap van de stuurkolom verwijderen en de hendel op de juiste wijze vastzetten. Een nieuwe hendel is dan niet nodig.
