## **Opel Zafira 2.0 DI 16V** **Vanaf bouwjaar 10 / 1999**

### **Gloeilamp van het rechterdimlicht vervangen**

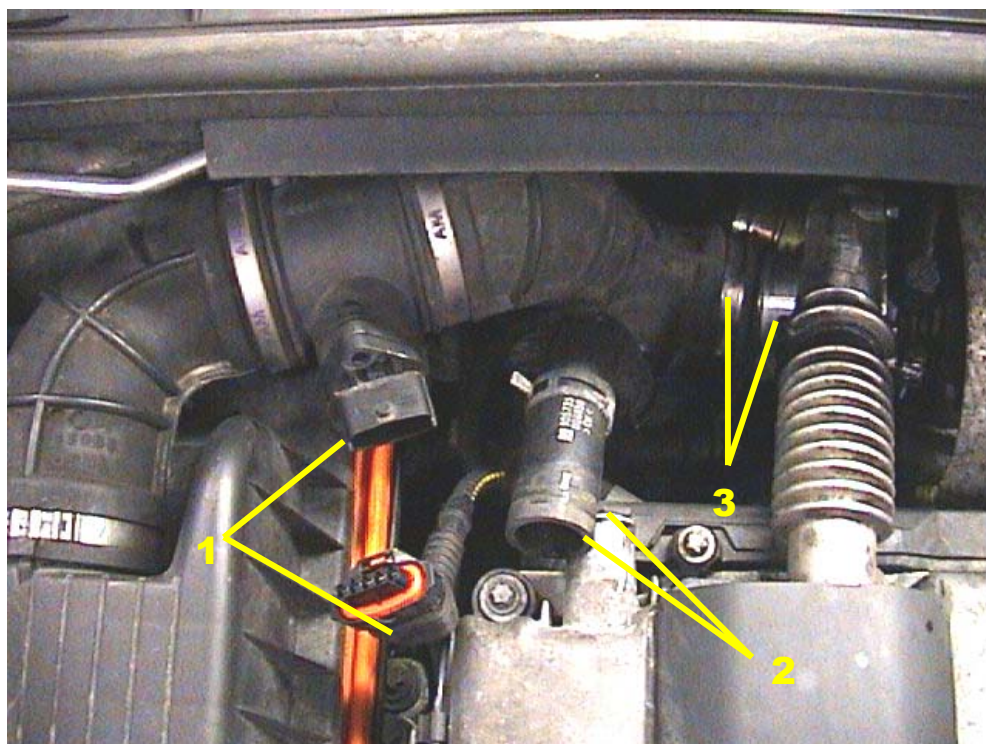
Afbeelding 1

- Stekker van de luchtmassameter (afbeelding 1 / positie 1) losmaken (vergrendeling aan de onderzijde losmaken).
- Ontluchtingsslang verwijderen van het klepdeksel (afbeelding 1 / positie 2).
- Slangverbinding van de turbolader verwijderen (afbeelding 1 / positie 3).
- 4 bevestigingsklemmen van het bovenste deel van het luchtfilterhuis losmaken.
- Bovenste deel van het luchtfilterhuis demonteren.
- Onderste deel van het luchtfilterhuis demonteren (verwijderen hiervoor de aanwezige schroeven).
- Knipper-gloeilamp met houder demonteren (afbeelding 2 / positie 1).
- H7-gloeilamp van het dimlicht compleet met fitting losmaken en verwijderen door deze 45° linksom te draaien (afbeelding 2 / positie 2).
