## Alfa 156, wszystkie modele

### Odpada pokrywa skrzynki bezpieczników.

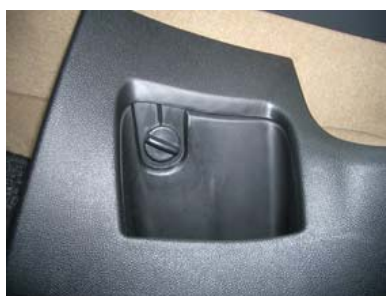
Rys. 1

Jeśli w pojazdach tych odpada pokrywa skrzynki bezpieczników, to przyczyną usterki jest złe działanie zatrzasków przytrzymujących. W celu usunięcia tego problemu należy zamontować zmienioną pokrywę z śrubą mocującą (patrz rys. 1). W tym celu należy postępować następująco:

- Zdjąć starą pokrywę.
- Zdjąć podkładkę z tworzywa sztucznego ze śruby mocującej nowej pokrywy i wyjąć śrubę (rys. 2).
- Założyć pokrywę i przez otwór śruby zaznaczyć punkt na tablicy rozdzielczej.
- Ponownie zdjąć pokrywę i w miejscu zaznaczenia wywiercić w tablicy rozdzielczej otwór 8 mm.
- W otworze umieścić metalowe gniazdo z gwintem (rys 3).
- Włożyć śrubę wraz z podkładką z tworzywa sztucznego ponownie do pokrywy i zamontować pokrywę.
- Dokręcić śrubę mocującą.

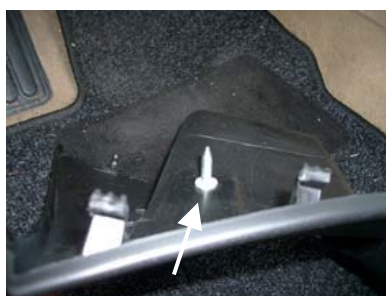
Rys. 2

Śruba mocująca z podkładką z tworzywa

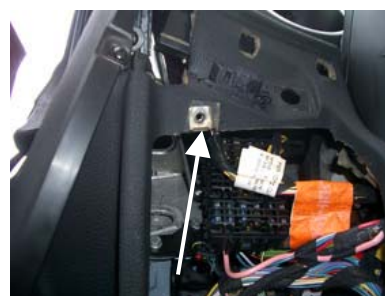
Rys. 3

Metalowe gniazdo z gwintem
