BMW E 31, E 38, E 39, E 36

Zły odbiór radiowy.

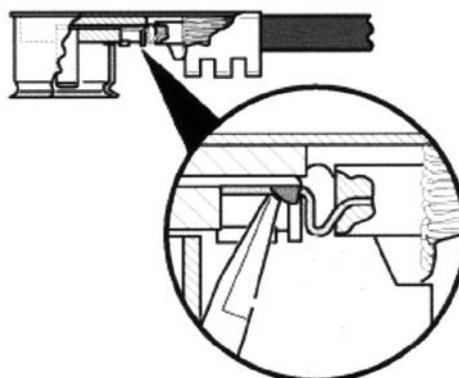
Rys. 3

- Wymontować radio i wyciągnąć przewód antenowy.
- Odciąć starą wtyczkę anteny.
- Odizolować kabel antenowy (rys. 1).
- Uformować przewód wewnętrzny (rys. 2).
- Założyć nową wtyczkę anteny i przylutować przewód wewnętrzny (rys. 3).
- Zacisnąć odpowiednimi szczypcami prowadnicę kabla oraz linkę odciążającą, i założyć pokrywę z tworzywa sztucznego na wtyczkę anteny (uwaga: należy zwrócić uwagę na to, aby przewód wewnętrzny nie stykał się z ekranem!).
- Zamontować części w odwrotnej kolejności i sprawdzić działanie.
