Opel Sintra, produkowany od 1997

Ramię wycieraczki wychyla się poza słupek A

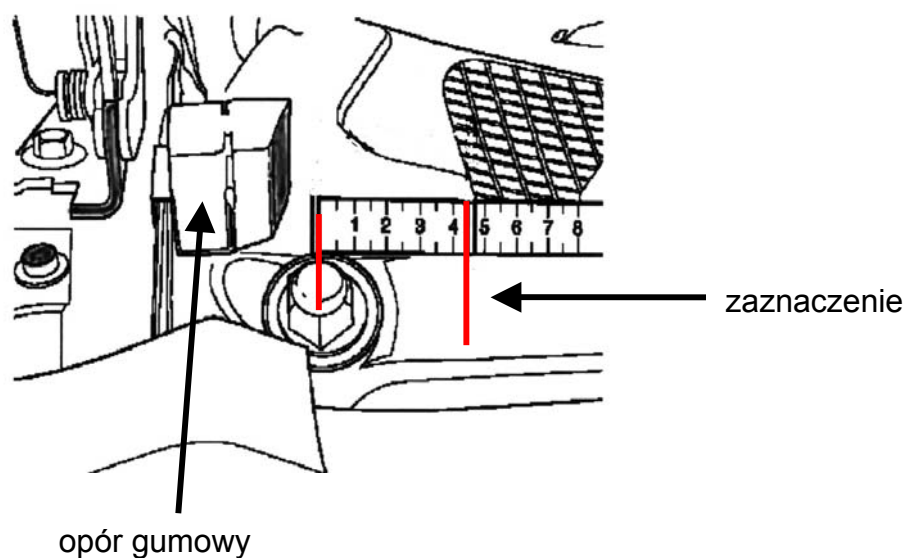
Jeśli w pojazdach tych przy dużej prędkości prawe ramię wycieraczki wychyla się poza słupek A – to zła praca mechanizmu spowodowana jest brakiem gumowego ogranicznika wychylenia. W celu usunięcia usterki trzeba wbudować opór gumowy:

- 4,5 cm od punktu obrotu prawej wycieraczki na ramieniu wycieraczki umieścić zaznaczenie (patrz rysunek).
- Włączyć zapłon i uruchomić wycieraczki. Gdy ramię wycieraczki znajdzie się w pozycji pionowej, wyłączyć zapłon.
- Zamontować opór gumowy - centralnie w stosunku do zaznaczenia na ramieniu wycieraczki (patrz rysunek).

Dodatkowo należy sprawdzić dokręcenie śruby mocującej.
