VW Golf | Bora | Passat '98 Hałas z tablicy przyrządów

Grzechoczące dźwięki wydobywające się spod pokrywy skrzynki bezpieczników.

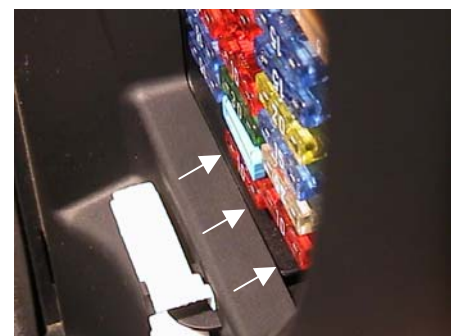
Rys. 1

W niektórych pojazdach ma miejsce przyleganie pokrywy skrzynki bezpieczników do skrzynki, jak i do bezpieczników (rys. 1), co powoduje powstawanie grzechoczących dźwięków, wydobywających się z obszaru tablicy połączeń bezpieczników.

Usunąć pokrywę skrzynki bezpieczników i osłonę. Odkręcić wkręt (rys. 2), przesunąć skrzynkę bezpieczników do wewnątrz i dokręcić wkręt, naciskając skrzynkę. W wyniku tego odstęp jest dostatecznie duży, aby nie powstawały niemiłe odgłosy (rys. 3).
