Opel Corsa-B, od 1993 **Tigra, od 1995** **Astra-F, od 1992** **Vectra-B, od 1996** **Calibra, od 1990** **Omega-B, od 1994**

Wyłącznik kierunkowskazu nie powraca automatycznie do położenia spoczynkowego.

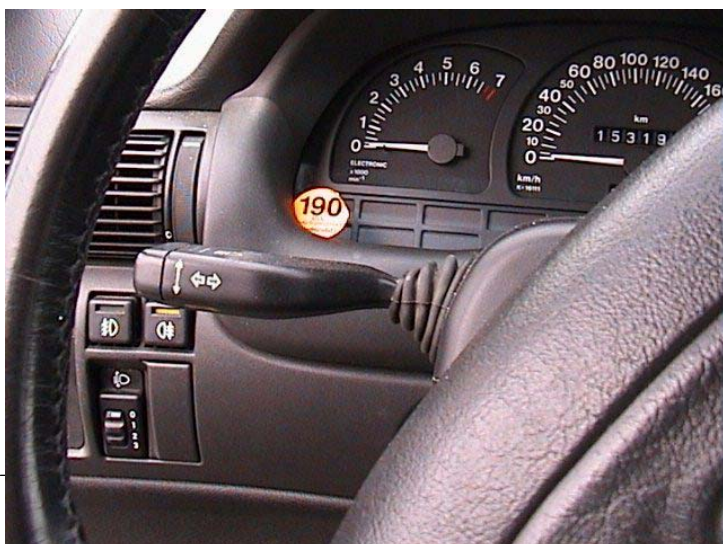
Jeśli wyłącznik kierunkowskazu po pracy nie powraca automatycznie do położenia spoczynkowego, mimo, że wyłącznik jest sprawny, to wyłącznik kierunkowskazu nie jest osadzony prawidłowo na kolumnie kierownicy, lub prawidłowo tylko z jednej jej strony.

W celu usunięcia usterki należy zdemontować osłonę kolumny kierownicy i prawidłowo osadzić wyłącznik kierunkowskazu – do zaskoczenia w zatrzaskach.

Prawidłowe ustawienie wyłącznika nie wymaga jego zamiany na nowy egzemplarz.
