## **Citroen C5 Kombi** **Ano de construção até 18.02.2002**

### **O motor não arranca**

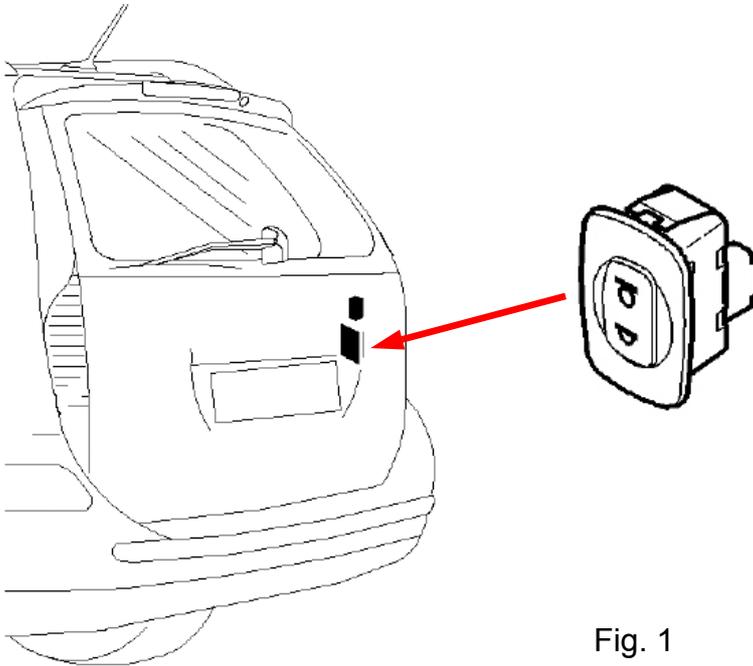
Fig. 1

- Desmontar o interruptor para a altura de suspensão (do lado direito no porta-bagagens, ver figura 1). O tipo de fixação do interruptor requer alguma "sensibilidade" e paciência durante a desmontagem.
- Desligar a ficha do interruptor.
- Pressionar o ressalto de retenção do cabo de massa 7749 (ver figura 2) para baixo e extrair o contacto da caixa do interruptor.
- Cortar e isolar o cabo de massa na saída da cablagem.
- Voltar a montar todas as peças desmontadas na ordem inversa.
