Opel Sintra A partir de 1997

O braço do limpa-vidros bate no pilar A.

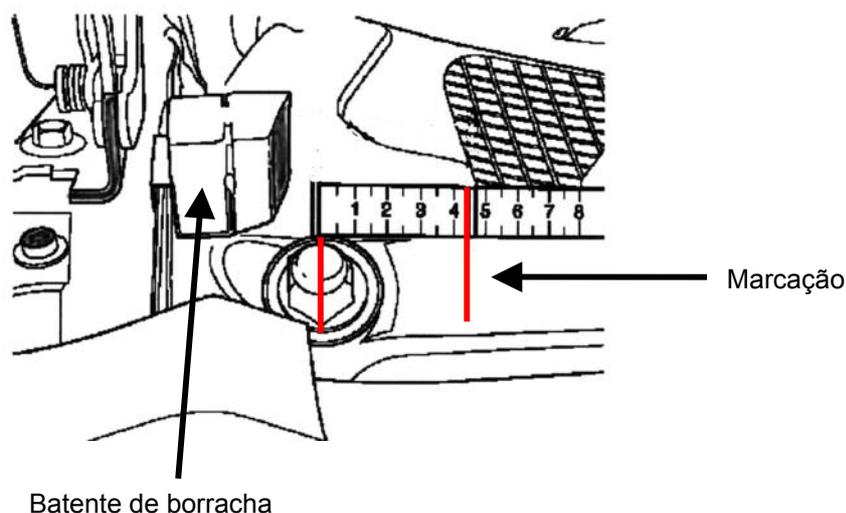
Se, nestes veículos, houver reclamações relativas ao facto de o braço do limpa-vidros do lado direito bater no pilar A quando se circula a alta velocidade, a causa possível pode residir na falta de um batente de borracha. Para eliminar a falha, é necessário montar um batente de borracha novo.

- A 4,5 cm do ponto de rotação do braço do limpa-vidros direito, no limpa-vidros, fazer uma marcação com fita adesiva ou com um lápis de fácil remoção (figura).
- Ligar a ignição e accionar o interruptor do limpa-vidros. Quando o braço do limpa-vidros estiver na posição vertical, desligar a ignição.
- Montar o batente de borracha a meio da marcação feita no braço do limpa-vidros (figura).

Além disso, é necessário verificar o ajuste firme do parafuso de fixação.
