## Renault Megane Todas as viaturas com novo Cockpit

### Anomalia no indicador de combustível

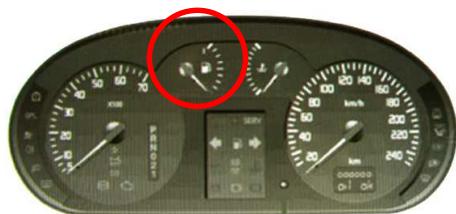
Fig. 1

Se surgir uma reclamação do tipo acima mencionado, a causa poderá estar relacionada com a falta de uma ponte de contacto. Este problema revela-se através de uma indicação incorrecta do nível de combustível, que permanece nulo (novo Cockpit, ver figura 1). Neste caso é necessário estabelecer um shunt na ficha de ligação R 34 (ver figura 2) entre os contactos A8 □ A9.

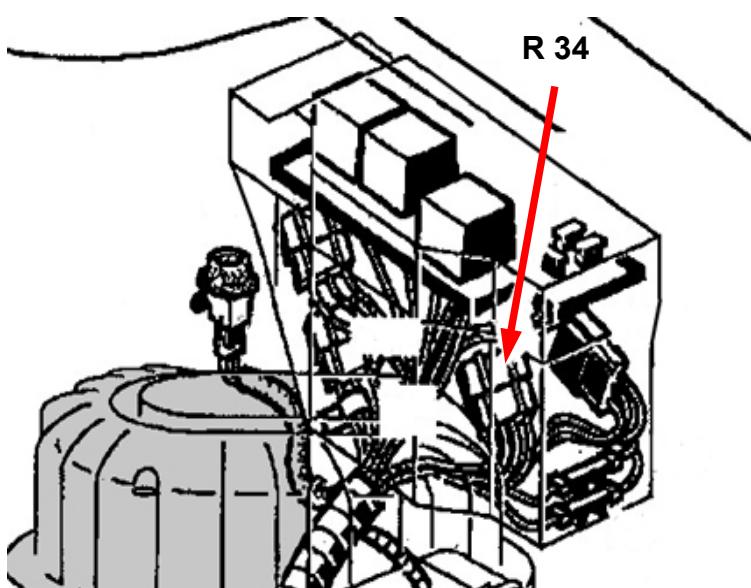
Fig. 2

Esta encontra-se na caixa de relés e fusíveis (do lado do condutor, à frente no compartimento do motor). No esquema de ligações (ver figura 3) podem ser consultadas as ligações em pormenor. A ponte de contacto deve ser adquirida junto do fabricante.
