Boletim Informativo

VW Lupo Motor: 1,2 TDI (ANY, AYZ)

O motor dá solavancos / vai abaixo

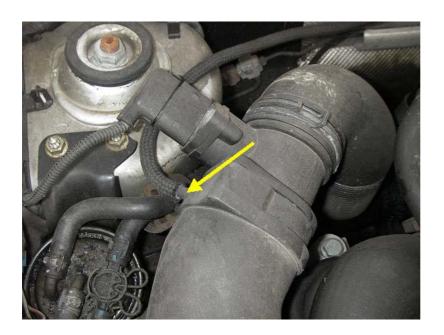
Se nos veículos acima referidos o motor for abaixo e/ou der solavancos isto pode estar relacionado com uma obstrução da ligação de vácuo no bocal de aspiração do ar (figura). Na memória de avarias é frequentemente registado o código de avaria 17965 ou P1557 (regulação da pressão de sobrealimentação). No caso de uma reclamação deste tipo é necessário controlar, com o auxílio de uma bomba de vácuo, a ligação quanto à desobstrução. Se a ligação estiver obstruída deve-se substituir todo o conduto de admissão de ar. Não se esqueça de controlar também o cabo do bocal de ligação para a válvula reguladora da pressão de sobrealimentação.
