Boletim Informativo

VW

Tiguan

O motor continua a trabalhar após a desativação da ignição.

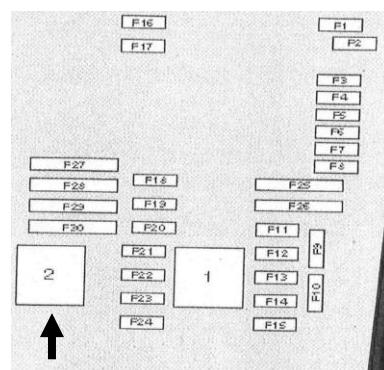
Figura 1.

Se nestes veículos for reclamado que o motor continua a trabalhar após desligar a ignição, este erro pode dever-se a um defeito no relé 2 (comando do motor). O relé 2 do módulo de comando do motor situa-se na caixa de fusíveis/ placa dos relés (compartimento do motor).

O relé está posicionado da seguinte forma na caixa dos fusíveis. (ver figura 1/ seta).

Possivelmente está registado o código de avaria 00576. Este código de avaria corresponde à "tensão de alimentação no circuito da corrente de marcha".

Para este efeito é disponibilizado um relé modificado. Este tem a ref. peça sobressalente: 7 M0 951 253 A.

Aviso: controlar adicionalmente as respetivas ligações de massa. Devido a ligações de massa defeituosas (restos de esmalte, corrosão, etc.) podem ser causadas avarias ou problemas de tensão em combinação com o módulo de comando do motor.
