"Tilkoksning" af startere

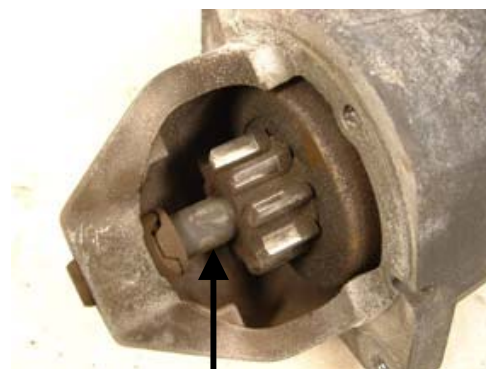
"Tilkoksningen" opstår ved en forbindelse i koblingshuset mellem snavspartikler (koblingsstøv/afslidt materiale, ophvirvlet vejstøv) og smørefedt på ankerakslen, mellemakslen, stejlgevindet og i friløbet. Denne forbindelse omdannes til en pasta, der ikke længere er i stand til at smøre.

Aflejringer pga. "tilkoksning"

Dannelsen af denne pasta, der ikke længere kan smøre, begrænser starterens, og især friløbsudvekslingens og stejlgevindets funktion så meget, at starterdrevet for langsomt går ud af indgreb med motortandkransen. Det resulterer i de ovenfor nævnte fejl. Fejlene kan normalt kun afhjælpes ved en udskiftning af starteren.

Anvend kun fedt, der er egnet til dette anvendelsesområde eller medfølger fra leverandøren.

Sørg for, at alle afdækningsplader og lukkepropper til koblingshuset er til stede og korrekt monteret.

Hvis starteren udskiftes, skal koblingshuset rengøres for at forhindre en for tidlig "tilkoksning".
