## Korrosionsskader på generator

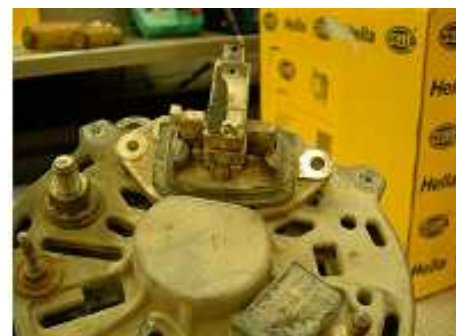
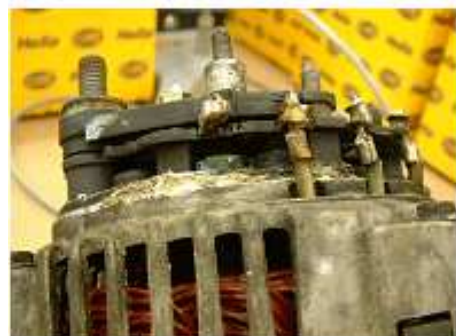
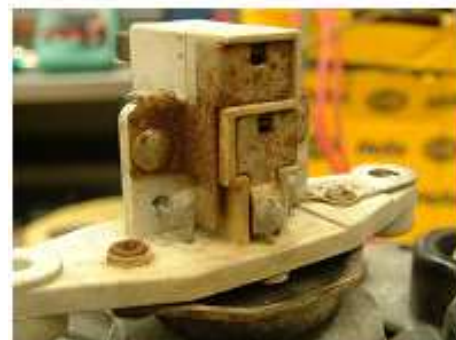
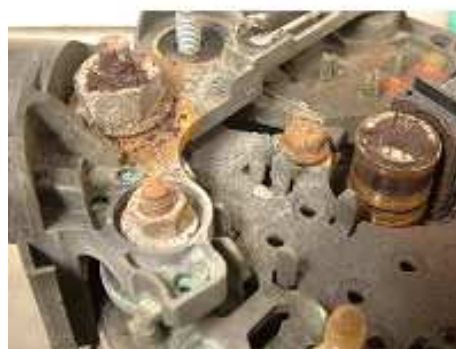
Korrosionsskader på generatoren kan ses på kraftig korrosion på kontaktfladerne og tilslutningsklemmerne.

Generatorer er som regel standardbeskyttet mod stænkvand. Hvis der ved motorvask med damprenser, kørsel gennem dybe pytter etc. eller på grund af manglende tildækning mod stænkvand kommer ekstremt meget vand ind i motorrummet, medfører dette beskadigelser på generatoren.

Ekstremt meget vandindtrængen medfører korrosion på kontaktfladerne og tilslutningsklemmerne, beskadigelse af kuglelejerne og opblødning af kullene. På grund af de korroderede kontaktflader og tilslutningsklemmer opstår der fald i effekten, eller også afgives der ingen effekt overhovedet. Skader på lejerne giver kraftig støj eller medfører, at generatoren svigter helt.

Eksisterende tildækninger mod stænkvand skal altid monteres igen, hvis generatoren udskiftes.
