Lejeskade på generatoren

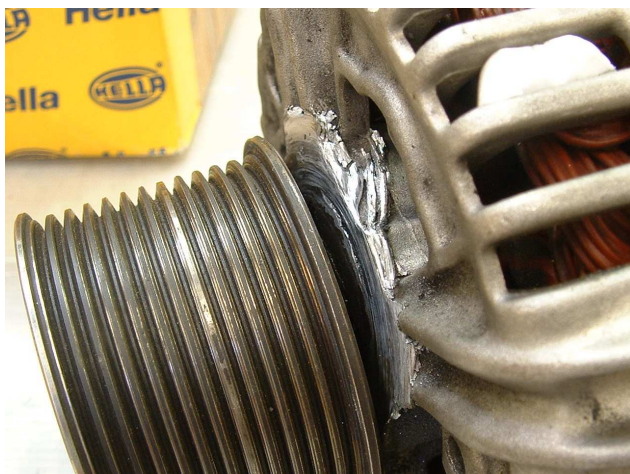
Et beskadiget leje kan føre til en stærk lydudvikling og betydeligt slør i rotoren. Dette kan endda være alvorligt, at der via remskiven opstår skader på generatorhuset.

Beskadiget generatorhus pga. slidt leje
