Teknisk information

Elektrisk udstødningsrecirkulationsventil Årsager til defekter og fejlfinding

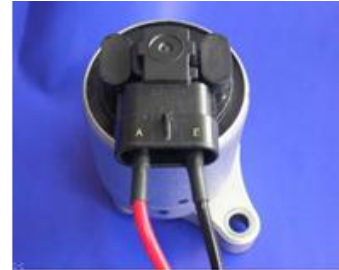
Spændingskontrol af magnetspolen

Tilslut magnetpolen til en spændingsforsyning med sikring, batteri eller netdel, med 12,0 til 13,5 volt.
Kontaktstift E til batteriplus.
Takt kontaktstift A til stel (maks. 5 gange i 0,5 sek.).
Ventilen skal arbejde hørbart og skal åbne fejlfrit og lukke fuldstændigt.
