# Information technique

## Soupape de recirculation des gaz d'échappement électrique Causes de dysfonctionnements et recherche de défaillances

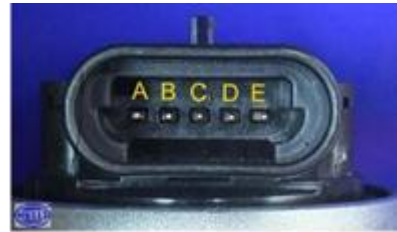
La résistance doit être mesurée entre les broches du connecteur de la soupape, à l'aide d'un multimètre et à température ambiante. Dans ce contexte, veuillez toujours tenir compte des consignes du constructeur du véhicule.

1. Connecteurs A et E = résistance 5,25 - 5,85  $\Omega$
2. Connecteurs B et D = résistance 2,10 – 4,90 k $\Omega$
3. Connecteur B et C = résistance > 500  $\Omega$

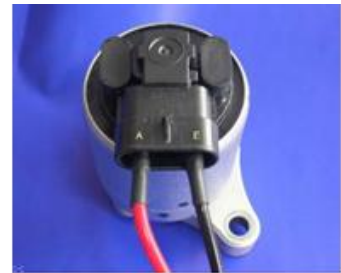
Brancher la bobine magnétique à une alimentation électrique sécurisée, une batterie ou un bloc d'alimentation de 12,0 à 13,5 V.

Goupille de contact E au pôle Plus de la batterie.

Etablir un contact cyclique de la goupille de contact A avec la masse (max. 5 x pour 0,5 secondes).

La soupape doit commuter audiblement et doit s'ouvrir et se fermer entièrement sans problèmes.

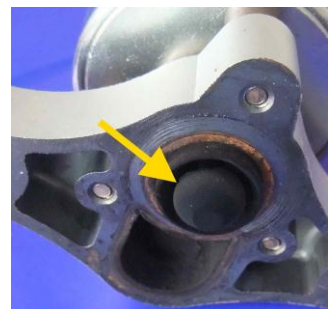
Bien que les mesures électriques ne démontrent aucune défaillance, le contrôle mécanique a permis de détecter clairement que la soupape est défectueuse. L'axe de soupape se bloque à l'état ouvert et ne peut pas être actionné par la force de traction de la bobine.

Des dépôts et résidus de combustion en sont la cause.

Lorsque le véhicule vieillit ou lors d'une défaillance mécanique du moteur, l'huile de moteur peut pénétrer dans la chambre de combustion et accentuer l'encrassement, qui peut provoquer le blocage de la soupape (flèche). Dans ce cas, il convient d'éliminer la cause avant le remplacement de la soupape EGR, afin de prévenir une nouvelle défaillance après une durée de service relativement courte.
