Lampadine allo xeno D2 S/R

Rottura del perno dell'innesto a baionetta

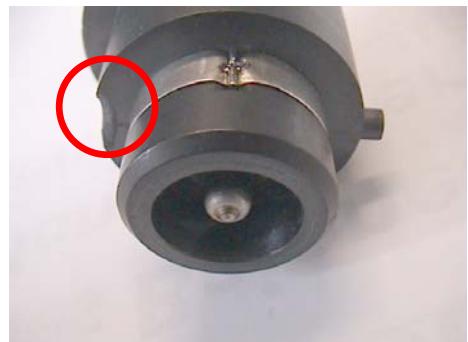
Fig. 1

Nel caso il connettore per alta tensione sia montato erroneamente sulla lampadina, può accadere che si rompa il perno dell'innesto a baionetta sullo zoccolo (fig. 1)

Per evitarne il danneggiamento è necessario procedere con cautela durante il montaggio del connettore.

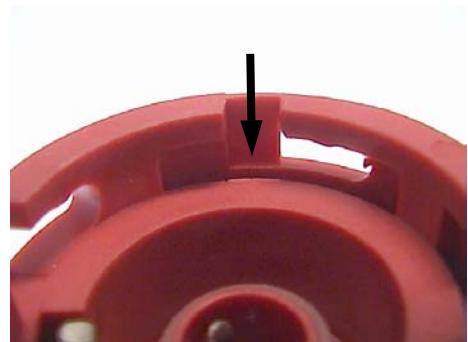
Fig. 2

- Il connettore è stato inserito inclinato
- Il connettore viene fatto girare troppo presto, prima di essere spinto sulla battuta della lampadina (fig. 2).
- La lampadina viene fatta girare con troppa forza fino alla battuta (fig. 3)
