Generatoren met vacuümpomp onder dikke laag olie

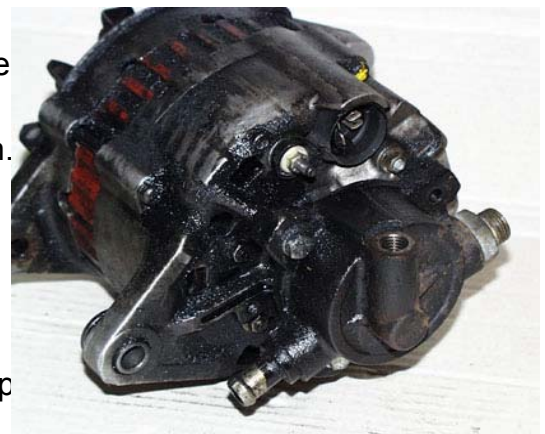
Bij sommige auto's met dieselmotor genereert een vacuümpomp, gemonteerd aan de dynamo, de onderdruk die nodig is voor de remdrukversterker. Het komt vaak voor dat deze dynamo's met olie worden bedekt en daardoor uitvallen.

Als een van de meest voorkomende oorzaken van dit probleem komt de afdichting tussen dynamo en vacuümpomp in aanmerking. Deze afdichting, meestal een rubberen ring, kan door veroudering en na vervanging van de dynamo gaan lekken. Vaak wordt deze rubberen ring niet vervangen en valt de dynamo na korte tijd uit door de olie die binnendringt.

Door olie die binnendringt kan de dynamo binnen de kortste keren worden beschadigd en uitvallen.

Vervang de afdichting tussen dynamo en vacuümpomp altijd zodra u onderdelen heeft gedemonteerd. Controleer daarbij ook de olie- en vacuümslangen aan de vacuümpomp op lekkage.
