## Corrosieschade aan generator

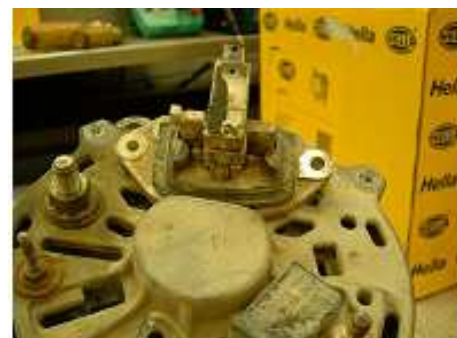
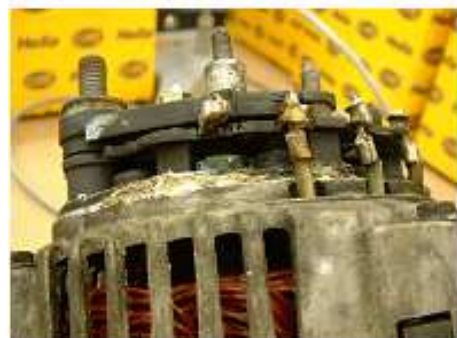
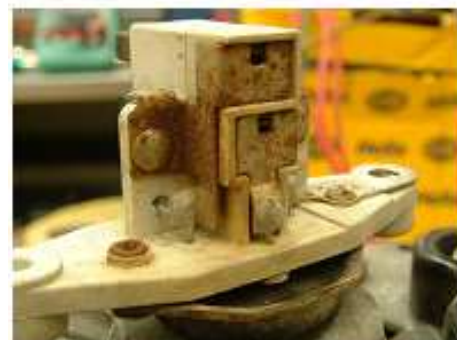
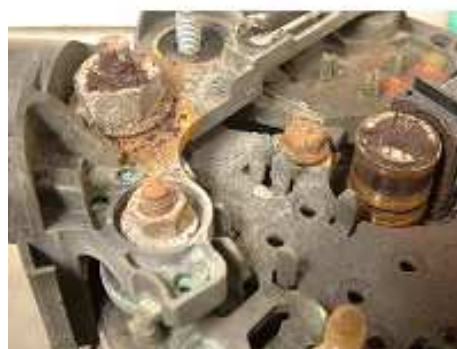
Corrosieschade aan de generator is te herkennen aan sterke corrosie op de contacten en aansluitklemmen.

Generatoren zijn meestal standaard beschermd tegen spatwater. Door het wassen met een stoomstraal, het rijden door diepe plassen en door het ontbreken van antispatafdekkingen kan er uitzonderlijk veel water naar binnen komen waardoor de generator wordt beschadigd.

Als er uitzonderlijk veel water naar binnen komt, kan dit corrosie aan de contacten en aansluitklemmen, beschadiging van de kogellagers en het week worden van de koolborstels veroorzaken. Door de gecorrodeerde contacten en aansluitklemmen wordt er geen vermogen afgegeven. Lagerschade leidt tot een sterke geluidsontwikkeling of het volledig uitvallen van de generator.

Aanwezige antispatafdekkingen moeten na het vervangen van de generator altijd weer opnieuw worden gemonteerd.
