## Schade aan starters met ferrietmagneten

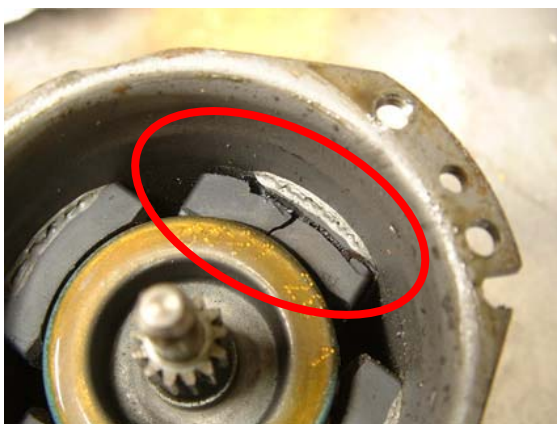
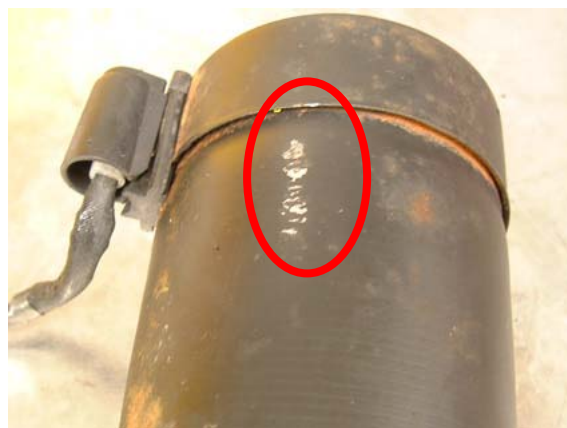
Gebroken ferrietmagneten zijn een veel voorkomend schadebeeld bij deze typen. De magneten komen los van de behuizing en breken.

Het hierboven genoemde schadebeeld ontstaat door stoten en/of schokken. Door de onherstelbaar beschadigde ferrietmagneet valt de starter volledig uit. Ga bij deze typen starters beslist niet met een hamer of soortgelijk voorwerp op de behuizing van de starter of magneetschakelaar slaan om de werking te "controleren". Ook het laten vallen op de vloer kan beschadigingen veroorzaken.
