# Technische informatie

## Elektrische uitlaatgasrecirculatieklep Uitvaloorzaken en foutopsporing

## Diagnosevoorbeeld

In ons voorbeeld worden deze uitgevoerd op een EGR-klep uit een Opel Corsa C, bouwjaar 2002.

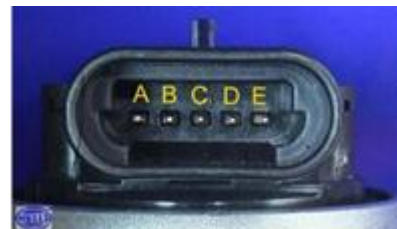
Meet met behulp van een multimeter en bij kamertemperatuur de weerstand tussen de contactpennen in de aansluitstekker van de klep. Neem hierbij steeds de informatie van de autofabrikant in acht.

Meting:

1. Stekkers A en E = weerstand 5,25 - 5,85  $\Omega$
2. Stekkers B en D = weerstand 2,10 – 4,90 k $\Omega$
3. Stekkers B en C = weerstand > 500  $\Omega$

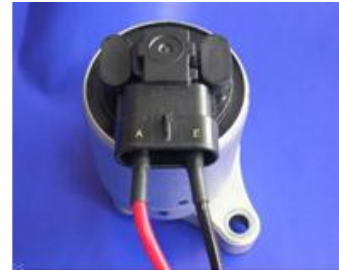
Sluit de magneetspoel aan op een gezeekerde voeding, accu of adapter met een spanning van 12,0 tot 13,5 volt.

Sluit contactpen E aan op de pluspool.

Maak kortstondig contact met contactpen A aan massa (max. 5 keer gedurende 0,5 sec.).

De klep moet hoorbaar functioneren en zich zonder problemen openen en weer geheel sluiten.

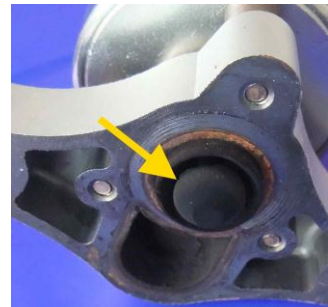
Hoewel uit de elektrische metingen niet bleek dat er problemen zijn, is bij de mechanische controle duidelijk zichtbaar dat de klep beschadigd is. De kleptap klemt in geopende toestand en de trekkracht van de spoel is ontoereikend om hem te bewegen.

Dit wordt veroorzaakt door afzettingen van verbrandingsresiduen. Bij oudere auto's of bij een mechanisch motorprobleem kan deze verontreiniging worden versterkt door het binnendringen van motorolie in de verbrandingskamer. De klep kan dan geblokkeerd raken (zie pijl). Verhelp in dit geval vóór het vervangen van de EGR-klep het onderliggende probleem om te voorkomen dat de klep binnen korte tijd weer uitvalt.

Zoals duidelijk zichtbaar is op de afbeelding, is de verontreinigde EGR-klep (1) in stroomloze toestand al geopend.

De nieuwe klep sluit probleemloos in de tapzitting (2).
