VW T5 - Termostato del refrigerante

Hoja de datos	
Fabricante	Volkswagen
Modelo de vehículo	Transporter T5
Motor	1.9 TDI
Año de fabricación	2006 - 2009
Síntoma	Termostato del refrigerante

No se alcanza la temperatura de servicio - Termostato y brida de refrigerante

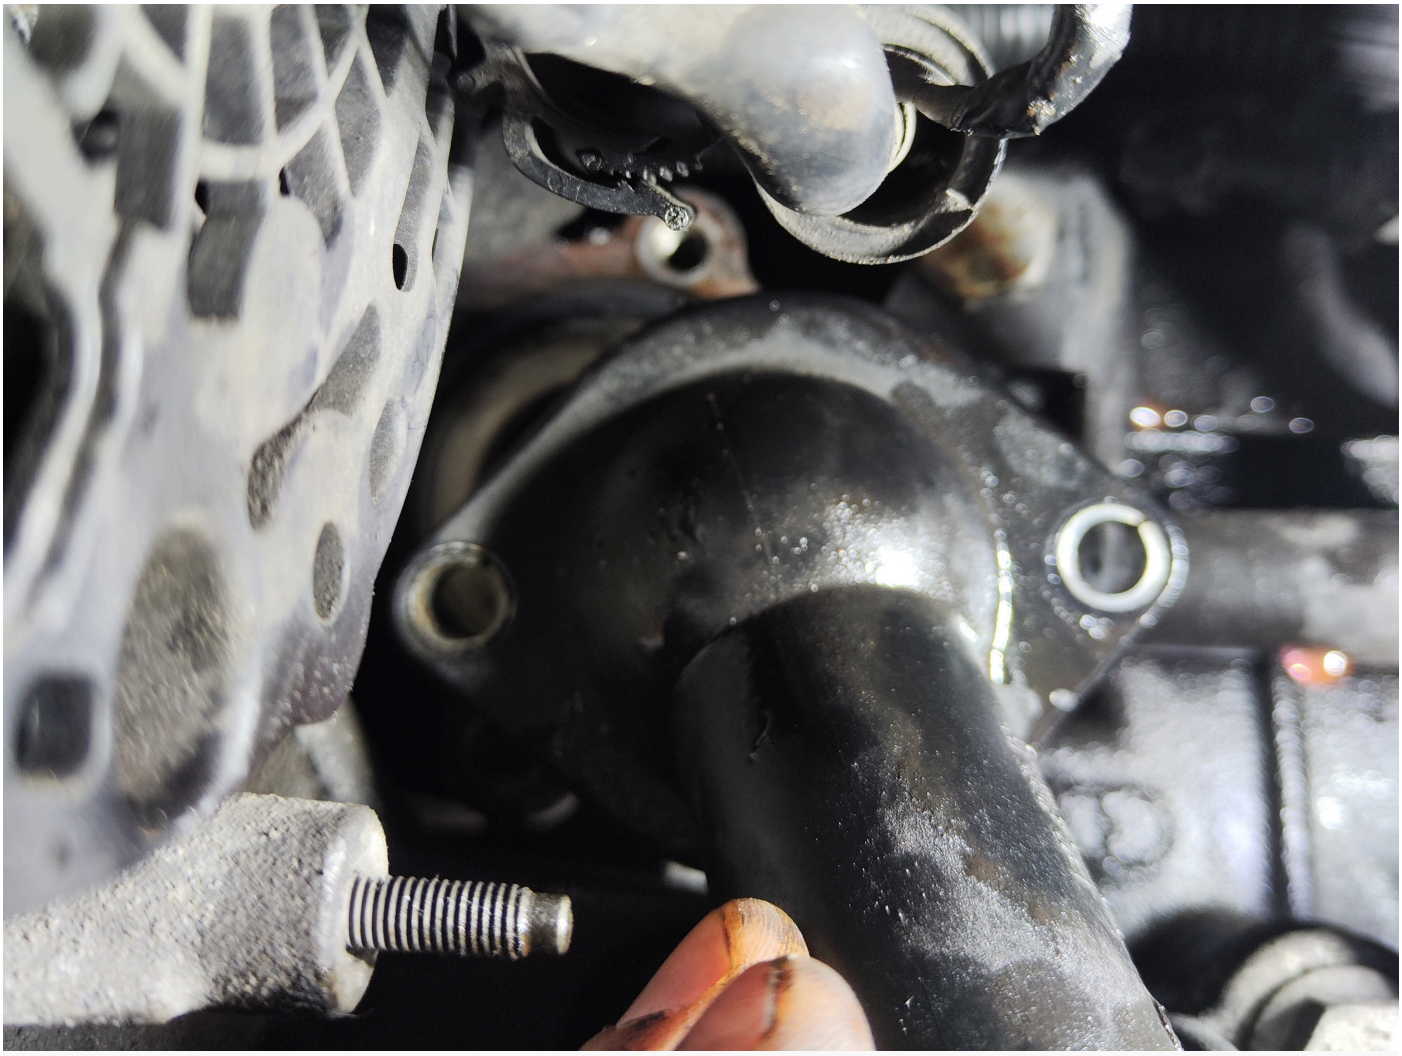
En los vehículos arriba mencionados puede ocurrir que no se alcance la temperatura de servicio. A veces, el indicador de temperatura del cuadro de instrumentos muestra un «motor frío».

La causa suele estar en el termostato, que no cierra correctamente.

El termostato se encuentra en el bloque motor, detrás del alternador.

Después de retirar la brida de refrigerante, se puede retirar el termostato junto con la junta de estanqueidad.

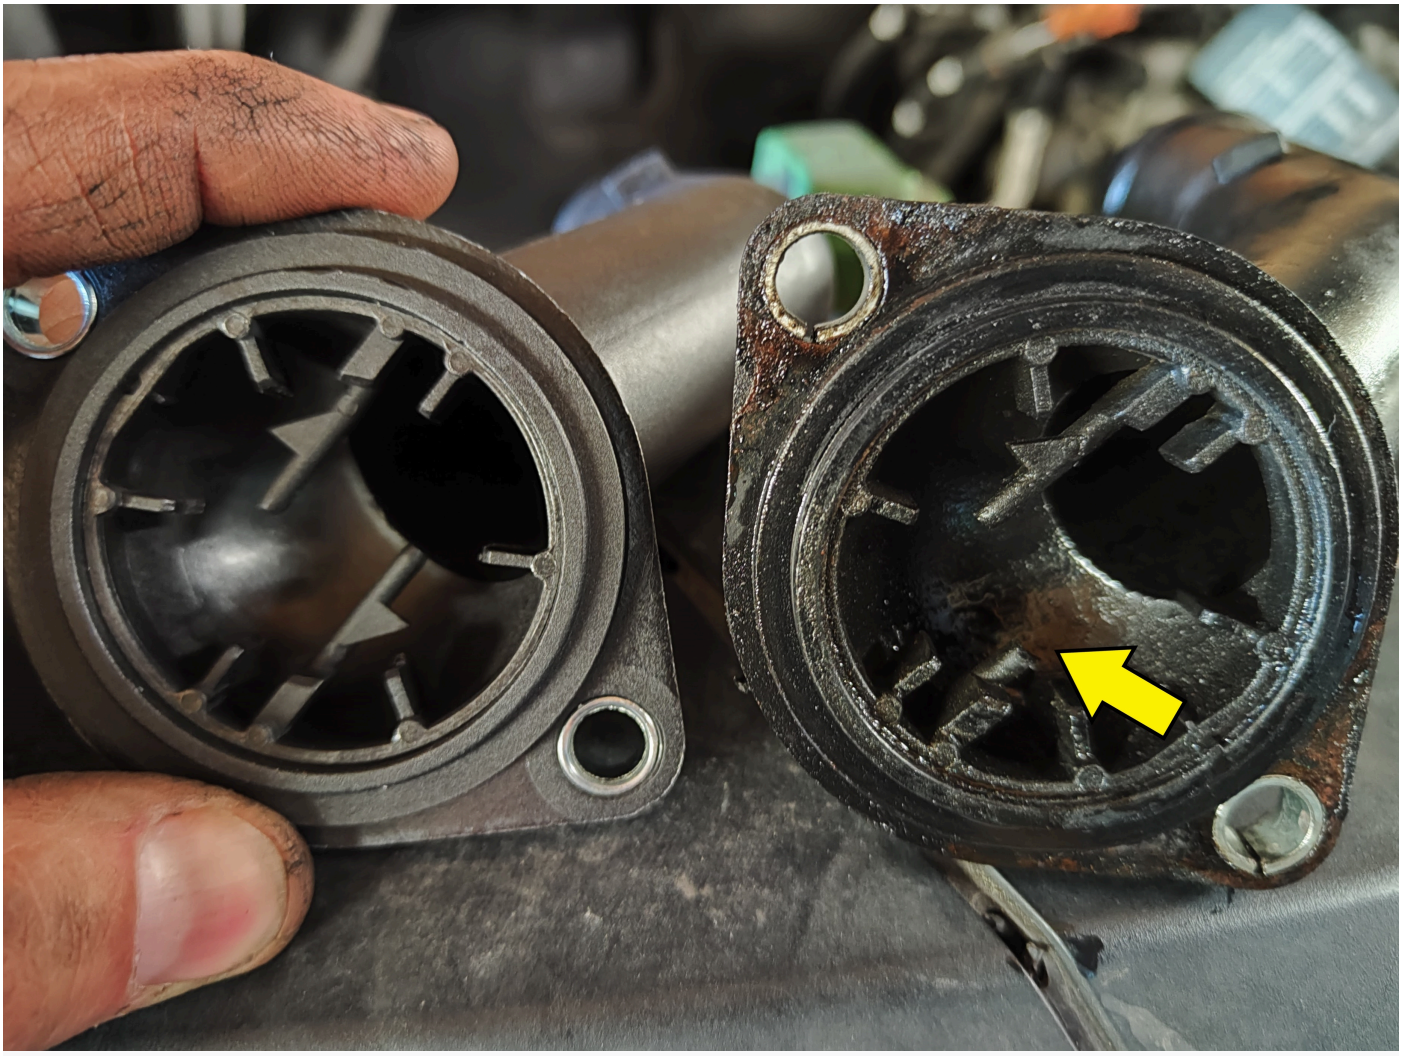
Brida de refrigerante T5

Antes de montar el nuevo termostato, debe inspeccionarse la brida de refrigerante, ya que a menudo se le rompe una parte de la guía de plástico (ayuda para el montaje).

Guía de plástico T5 brida de refrigerante

En ese caso, es aconsejable sustituir la brida.
