Seat Arona - Geräusche aus dem Frontbereich des Fahrzeugs beim Rangieren

Datenblatt	
Hersteller	Seat
Fahrzeugmodell	Arona
Motor	Alle Modelle
Baujahr	2017 - 2021
Symptom	Geräusche im Frontbereich beim Rangieren

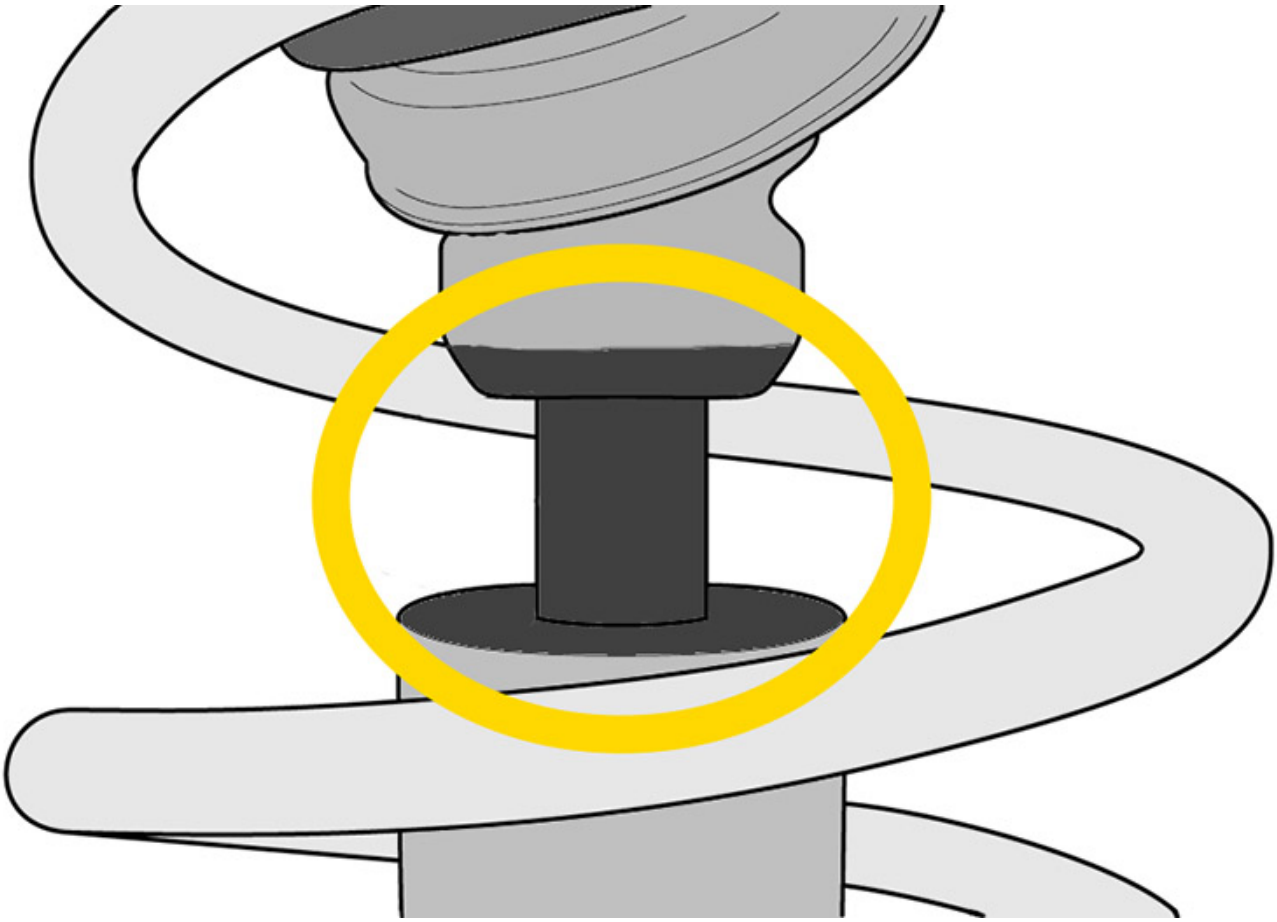
Als Ursache konnte eine, ungewollte Reibung zwischen dem vorderen Federbein und dem Stoßdämpfer-Anschlagpuffer diagnostiziert werden.

- Um Zugang zu der Stoßdämpfer-Kolbenstange zu erhalten, die Schutzabdeckung und Anschlagpuffer nach oben abheben.
- Sämtliche Auflageflächen gründlich reinigen und mit

Silikonfett Artikel Nr. G 000 405 A2

(nur die angegebene Silikonfettsorte verwenden)

wie im Bild markiert auf die Anlageflächen zwischen Stoßdämpfer-Kolbenstange und Stoßdämpfer-Anschlagpuffer auftragen
