BMW Série 3 - Le moteur ne tourne pas rond | HELLA

Tous les modèles avec code moteur N52 / N54

Code d'erreur: Déphaseur d'arbre à cames

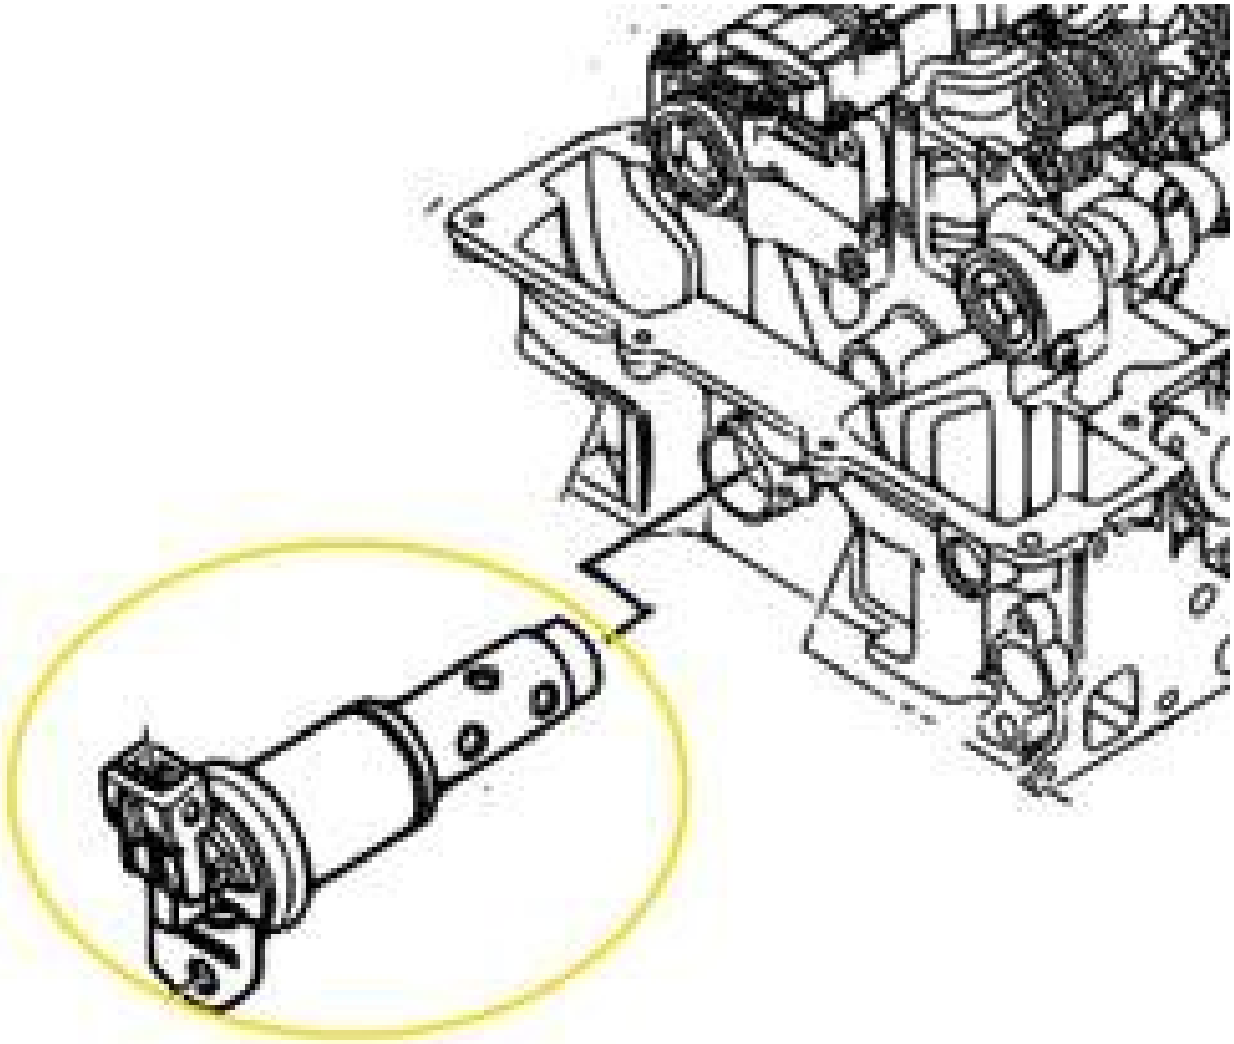
Si un ou plusieurs des défauts indiqués ci-dessus est constaté pour ces modèles de véhicules avec affichage de divers codes de défauts se rapportant au déphaseur d'arbre à cames (VANOS), ceci peut être dû au blocage ou à un déplacement difficile d'une électrovanne du système VANOS.

Dans ce cas on contrôlera l'électrovanne et on la remplacera si nécessaire.
