BMW 3-serie (E46) - Uitval van de lichthoogteregeling | HELLA

BMW

3-serie (E46)

Uitval van de lichthoogteregeling

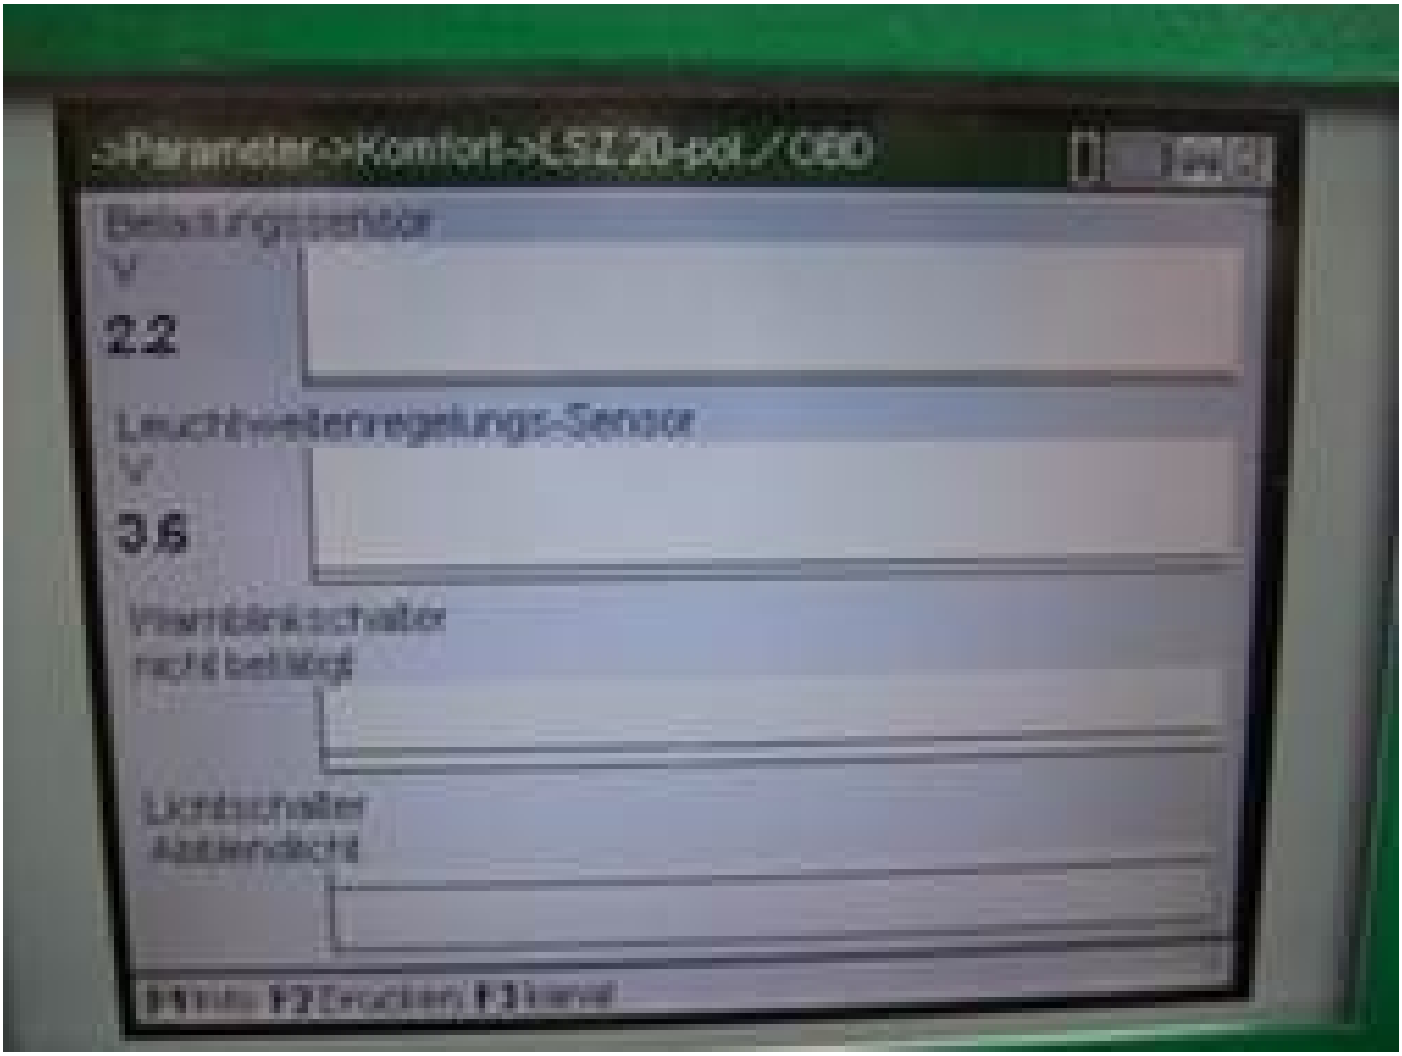
4. Voertuig optillen en de stekkerverbinding en bedrading van de sensor controleren op eventuele schade en corrosie. Indien daar geen klachten te vinden zijn, dan kan uitgegaan worden van een interne fout in de sensor.
