BMW X3 F25 — Luz de aviso DSC esporadicamente ativa

Ficha técnica	
Fabricante	BMW
Modelo	X3 F25
Motor	Qualquer
Ano de fabrico	até 08,2016
Sintoma	Luz de aviso do DSC esporadicamente ativa. Possibilidade de falha de vários sistemas

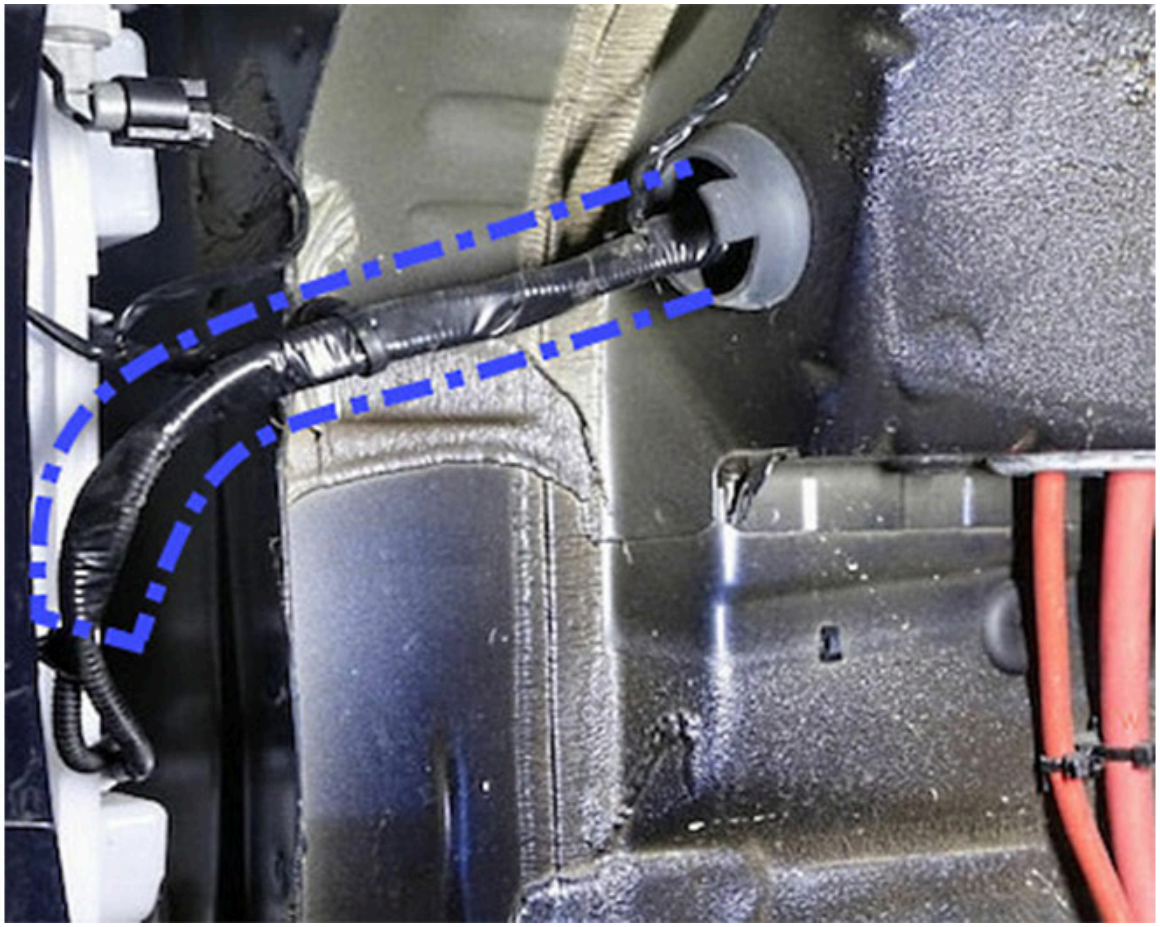
A luz de aviso do DSC pode acender esporadicamente nos veículos supracitados. Além disso, podem ser apresentadas várias mensagens de controlo no painel de instrumentos combinado. Se durante os trabalhos de diagnóstico não forem detetadas falhas óbvias na periferia dos sistemas afetados, deve prestar-se especial atenção à cablagem na cava da roda dianteira direita.

O líquido de lavagem que escorre do para-brisas pode provocar a dilatação dos revestimentos dos vários cabos. A infiltração de água na cablagem pode dar origem a corrosão e ao aumento da resistência de transição elétrica. Para mais testes, deve-se desmontar o revestimento da cava da roda dianteira direita. Em seguida deve-se verificar se existem cabos dilatados ou se existem sinais de corrosão nos cabos e nas conexões de ficha.

Se for detetado um defeito, é necessário substituir a cablagem. Para evitar o reaparecimento do problema, o fabricante disponibiliza uma base especial para o escoamento da água. Referência: 6112 6825706
