Opel Insignia - Yük de#i#imi esnas#nda motor bölmesinden gelen u#ultu sesi

Veri sayfas#	
Üretici	Opel
Araç modeli	Insignia A
Motor	1,6i 16V
Motor kodu	A16 LET
Model y#l#	2009 - 2013
Belirti	Gaz kesildi#inde gelen motor sesleri

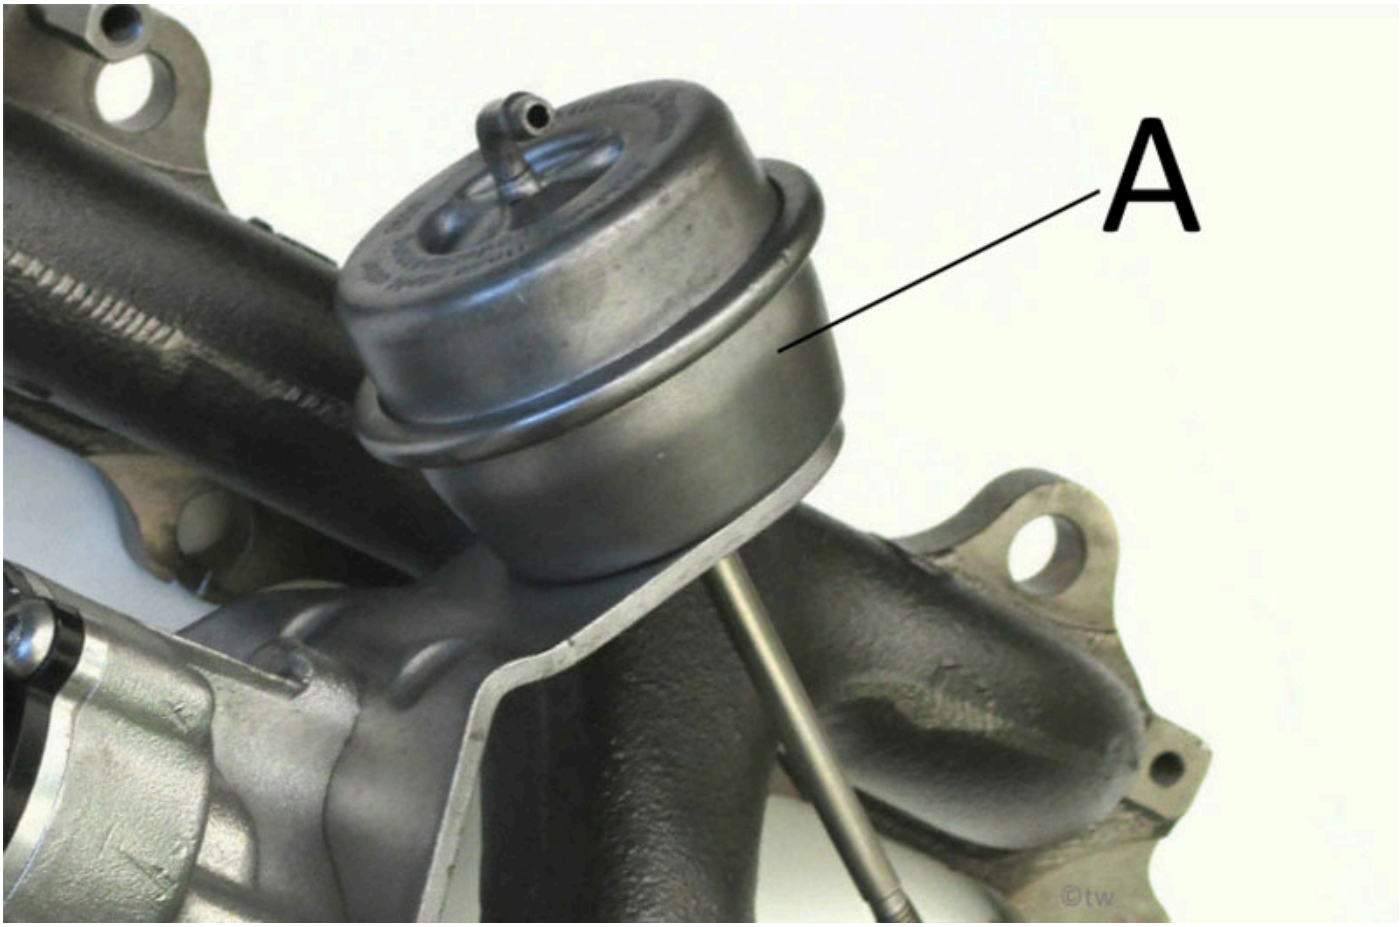
Gaz kesme s#ras#nda: Motor bölmesinden gelen u#ultu sesleri

Yukar#da belirtilen kusur tespit edilirse, bu kusur turbo#arj#n vakum aktüatörünü kontrol eden vakum sistemindeki bir ar#za ile ilgili olabilir.br/>br/> Turbo#arj aktüatöründeki vakum kutusu (A), vakum hatlar# ve valfler arac#l###yla bir vakum tank#na ba#l#d#r. Eskime veya bile#en kusurlar#ndan kaynaklanan s#z#nt#lar, u#ultu sesini tetikleyen hatal# aktivasyona yol açabilir.br/>br/> Bu durumda, vakum sistemi monte edilmi# durumda bir vakum el pompas# ile kontrol edilmelidir.br/> Yap#lan kontrol sonucunda vakumun kendili#inden dü#tü#ü tespit edilirse, ar#zal# bile#enler de#i#tirilmelidir.
