# Chrysler Voyager, todos los modelos con motor de gasolina fabricados entre 01.96 y 08.99

## Programador de velocidad defectuoso

Boletín informativo

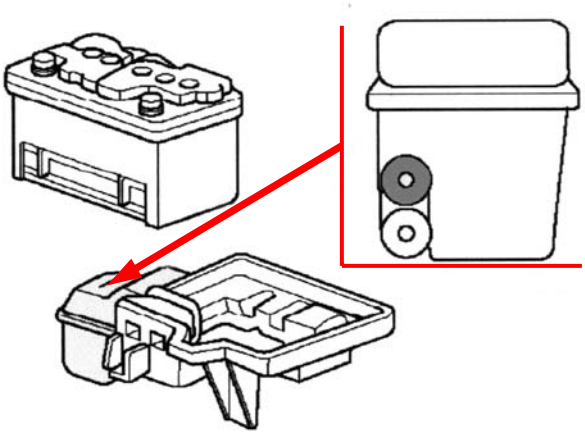
Si se detecta el fallo arriba mencionado, la causa podría radicar en una válvula de retención interna sucia. Esta válvula se encuentra en el recipiente de vacío del sistema de regulación de la velocidad. La velocidad real disminuye unos 8-11 km/h al circular por una cuesta por debajo de la velocidad ajustada.
En este caso es preciso sustituir el recipiente de vacío.
Proceder de la manera siguiente:

- Desembornar y desmontar completamente la batería.
- Extraer el tubo de vacío en el recipiente de vacío del sistema de regulación de la velocidad.
- Conectar una bomba de vacío en el manguito superior del tubo (gris) del recipiente de vacío (véase imagen).
- Aplicar un vacío de 680 mbar al recipiente de vacío.
- Si dentro de 5 minutos el vacíe cae 68 mbar o más, deberá montarse un recipiente a presión modificado.
