Mercedes Benz C-klasse (W202)

Airbaglampje (SRS) brandt voortdurend

Flits-info

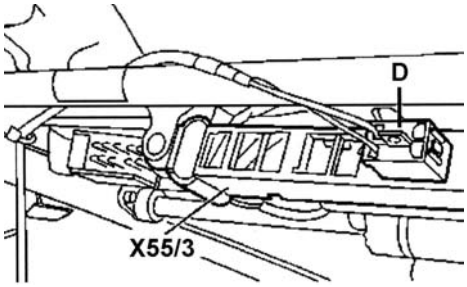
Afb. 1

De bovenstaande storing kan worden veroorzaakt door een losgeraakte stekkerverbinding. Door onjuiste gelegde kabels kunnen bij het verstellen van de stoelen de stekkerverbindingen (D) op de contactstrip links (X55/3) of rechts (X55/4) onder de stoel (afb. 1) losraken. In dit geval moeten de kabels opnieuw worden gelegd. Ook kunnen de foutcodes 5 of 6 zijn geregistreerd.

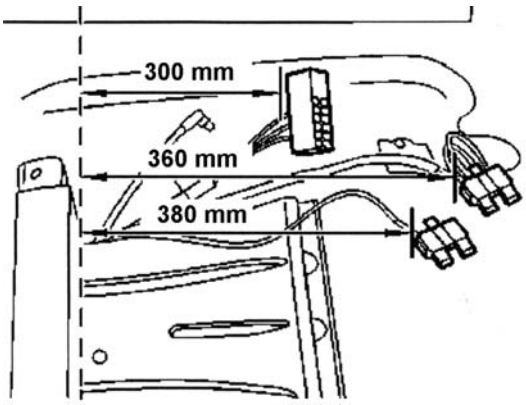
Afb. 2

300 mm:
kabel voor elektrische stoelverstelling

360 mm:
kabel voor gordelslot

380 mm:
kabel voor stoelverwarming

- Kabelstekkers lostrekken van de contactstrippen.
- Kabellengten van de stekkers tot het begin van de vloerbekleding meten.
- Kabellengten indien nodig corrigeren (afb. 2).
- Na het controleren resp. corrigeren van de kabels, moeten deze weer met kabelbinders in de kabelschacht worden vastgemaakt.
- Storingsgeheugen wissen.
