**Mercedes-Benz Classe A - Feu arrière à puissance d'éclairage réduite | HELLA**

**Mercedes-Benz Classe A Année de fabrication: 2004 - 2009**

**Feu arrière à puissance d'éclairage réduite**

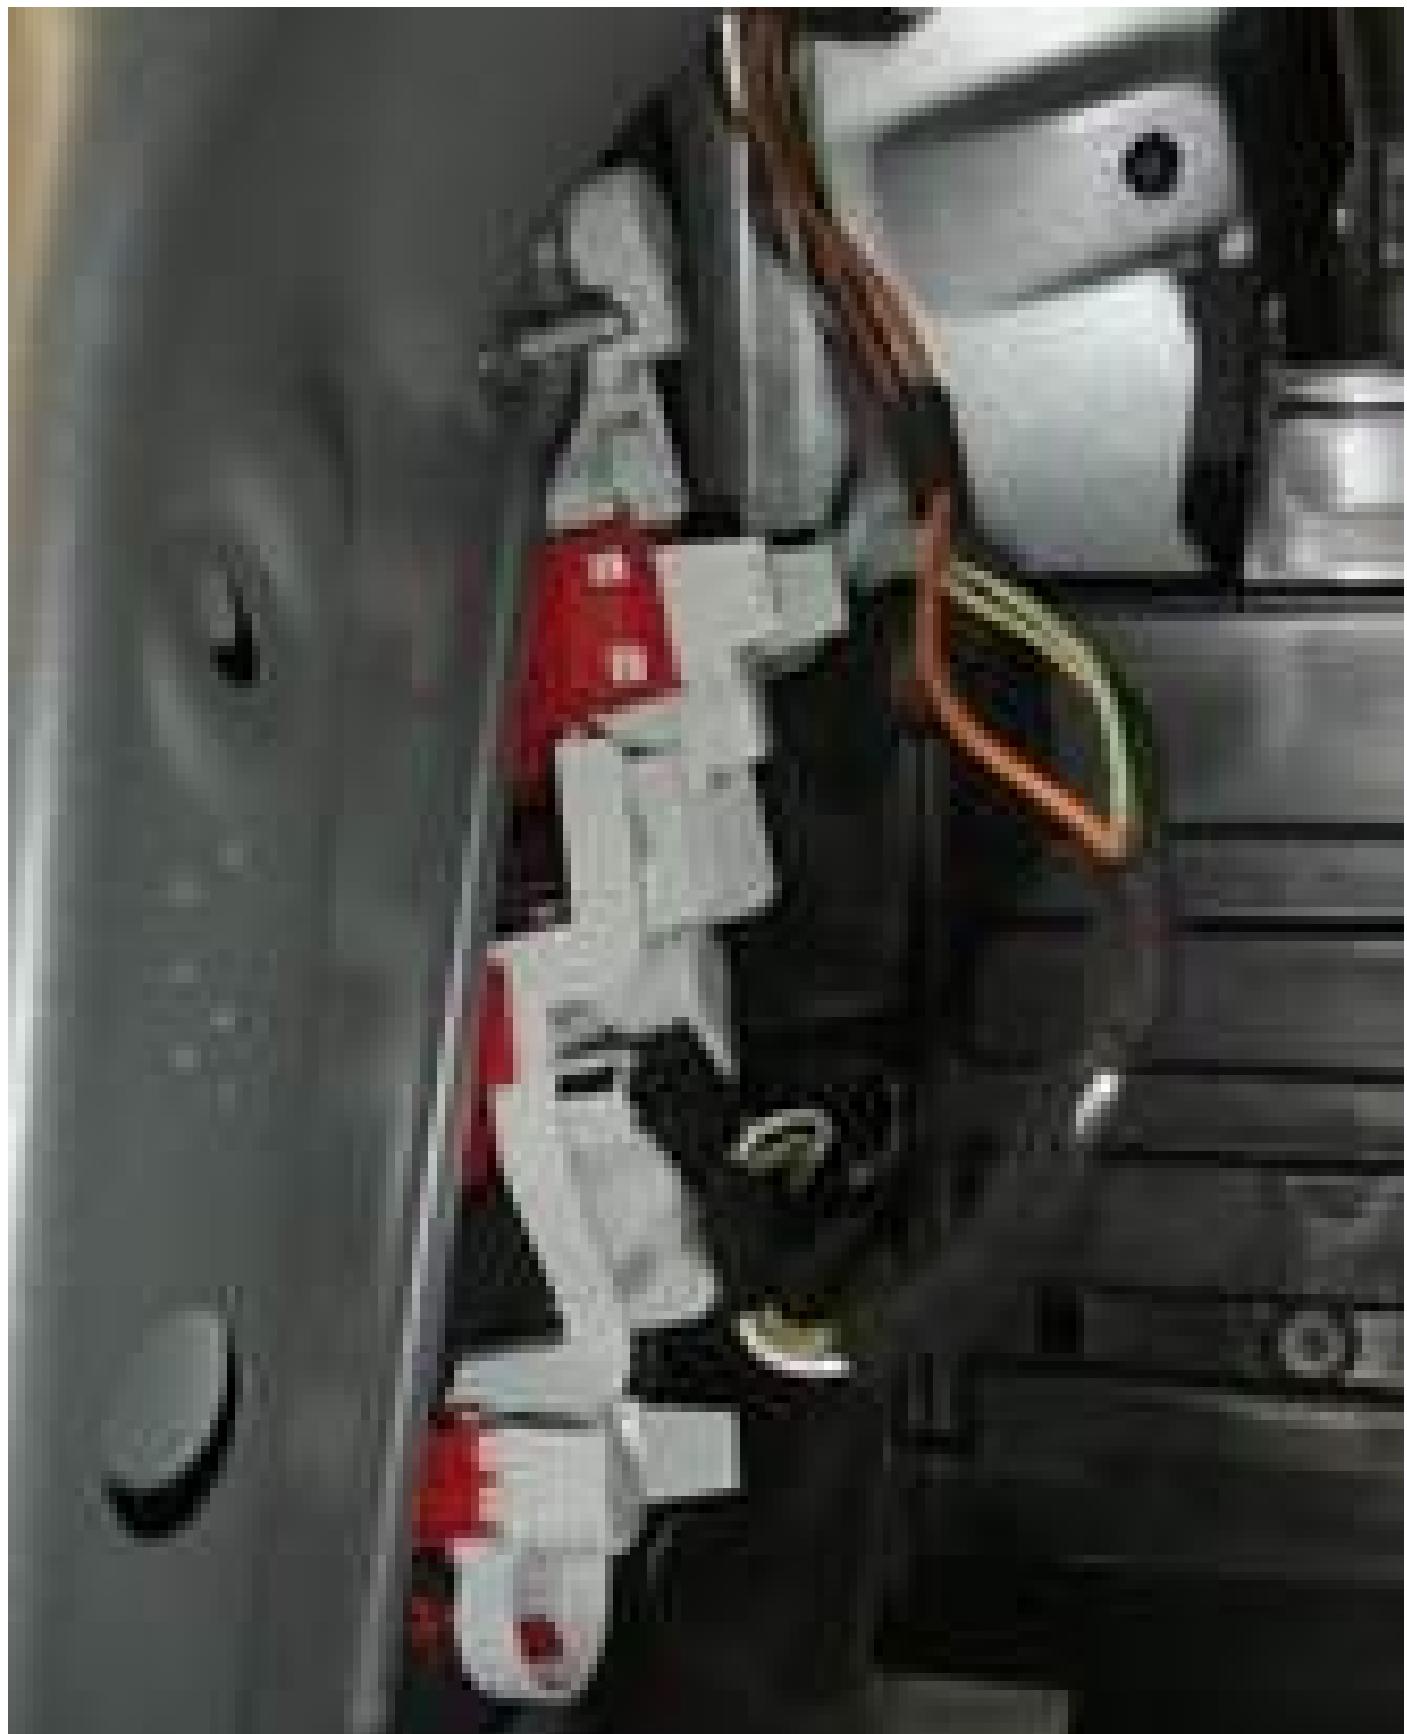
**(Fig. 3). Fig. 3 - Vérifier que le raccordement à la masse est correct (éviter la corrosion/ une résistance de contact), voir fig. 4. Fig. 4 Remplacer les porte-lampes; remplacer en conséquence les connecteurs, les contacts du connecteur et les câbles électriques. (Fig. 5) Fig. 5 Effectuer l'assemblage en procédant en ordre inverse. (fig. 6) Fig. 6 Effectuer un contrôle fonctionnel. Résolution: Pour ce faire, le fabricant du véhicule propose les composants suivants pour la réparation: (fig. 7) - Exemple: A160 année de fabrication 2009 - Porte-lampes: A169 820 0777 - Connecteur: A 037 545 3528 - Câble de réparation: A 000 540 2905Fig. 7**

- Ouvrir le hayon du véhicule.**
- Dégager le cache gauche et/ou droit (montant C) à l'aide d'une cale longue, p.ex.**
- Ouvrir le couvercle du compartiment de rangement gauche et/ou droit dans le coffre.**
- Retirer la trousse de premiers secours et la pompe à air électrique du compartiment de rangement gauche dans le coffre (feu arrière gauche).**
- Rabattre le compartiment de rangement droit dans le coffre vers l'intérieur (feu arrière droit).**
- Débrancher les connexion électriques.**
- Vérifier que les câbles électriques, les connecteurs, les contacts et le feu arrière ne présentent pas d'autres dommages, voir la prise carbonisée.**
