# **Peugeot 307 HDI — Códigos de erro: P0100, P3008 | HELLA**

**307 HDI**

**Código do motor: 9HZ (DV6TED4)**

**Códigos de erro: P0100, P3008**

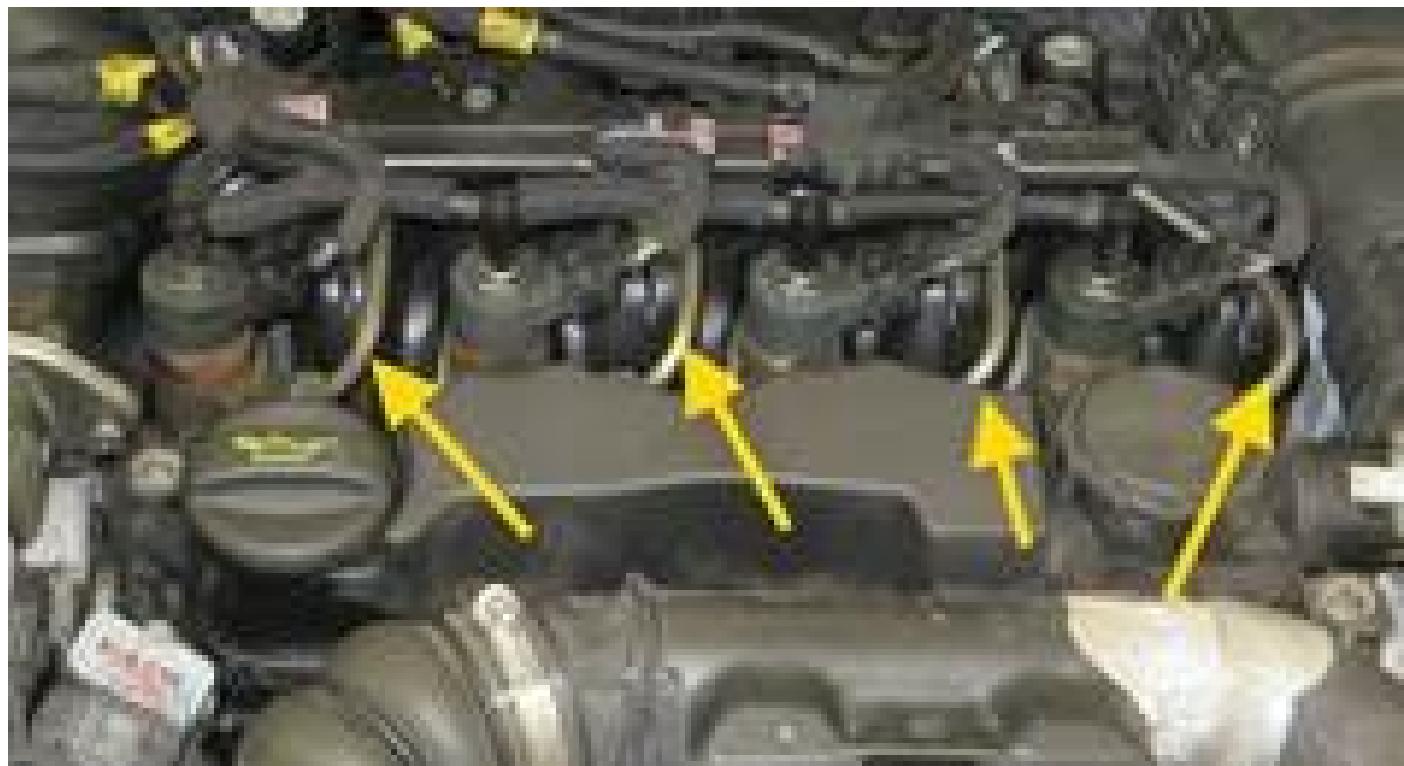
Se, no veículo supracitado, forem reclamadas dificuldades na aceleração, em combinação com um ruído de vibração na zona da parede corta-fogo, este problema pode dever-se a um defeito no coletor de admissão.

O coletor de admissão é composto por um corpo plástico, de duas partes, colado. Uma fuga na costura de colagem (A) implica a perda de ar, com o aumento da pressão de sobrealimentação, e consequente formação do ruído. Dependendo da dimensão da fuga podem ser registados os seguintes erros no módulo de comando do motor.

O coletor de admissão tem de ser substituído por um novo, se for detetada uma fuga. Não existe qualquer possibilidade de reparação. Para substituir o coletor de admissão é necessário desmontar as tubagens de combustível de alta pressão das válvulas de injeção (injetores).

Para evitar posteriores falhas ou fugas, é fundamental que os tubos sejam desmontados e montados corretamente.
